Piano di Governo del Territorio

PIANO DELLE REGOLE

**STATO DI FATTO DEL CENTRO O NUCLEI STORICI
P.G.T. anno 2008**

INDAGINE SULLO STATO DI FATTO DEL CENTRO STORICO DI BARZANA

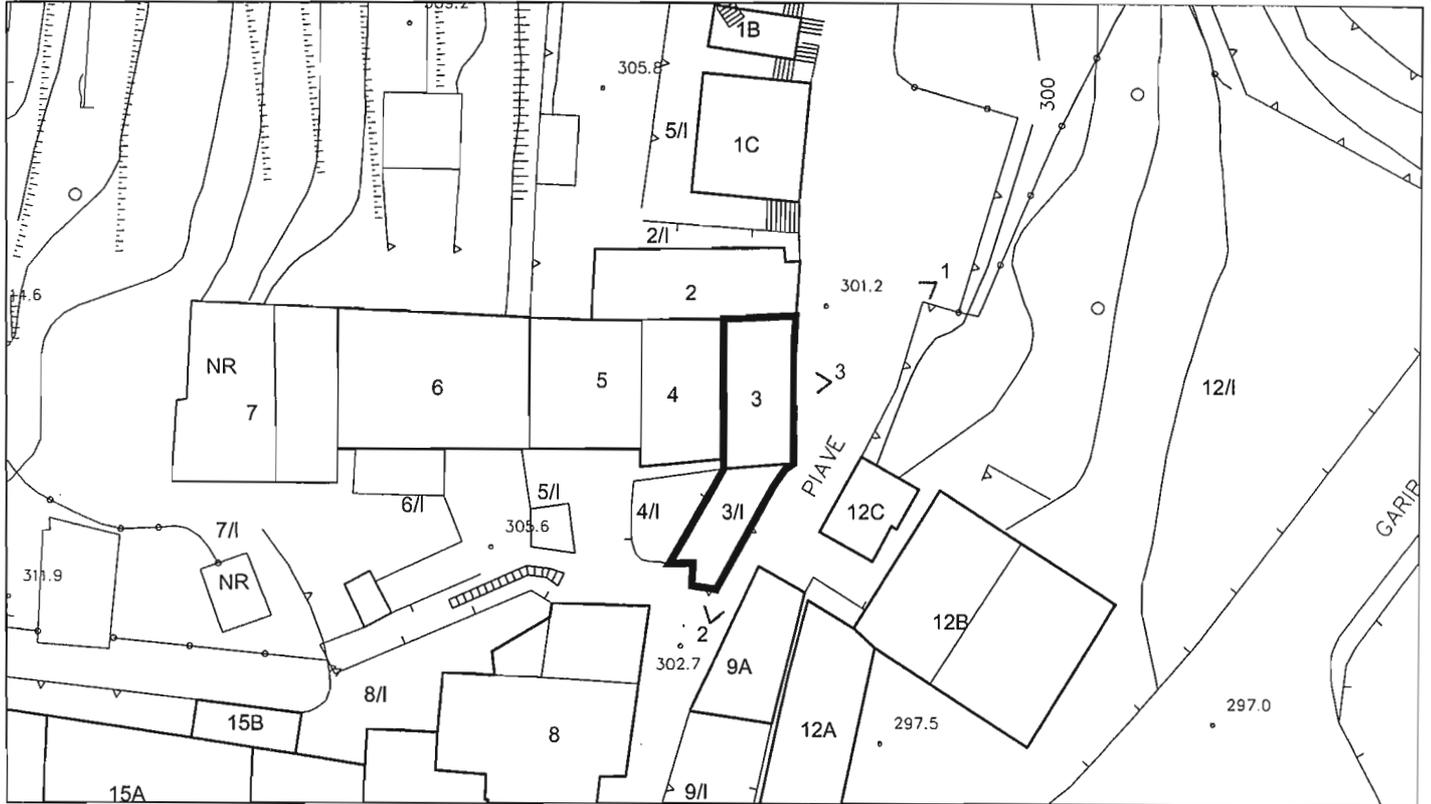
unità di rilevamento n. 3

<i>piani:</i>	fuori terra n. 3.
<i>superficie lorda di pavimento totale mq</i>	136.
<i>condizioni fisico funzionali</i>	buone.
<i>trasformazioni:</i>	l'edificio è presente nel catasto del 1813 senza variazioni planimetriche.
<i>destinazione e livello d'uso:</i>	residenza, completamente utilizzato.
<i>note:</i>	l'edificio è stato recentemente ristrutturato, mantenendo la forma del tetto originaria ed introducendo nuove scale esterne. edificio rilevato parzialmente.
<i>elementi di rilievo:</i>	apertura a piano terra con contorni in pietra originaria.
<i>valutazione architettonica:</i>	edificio di interesse urbanistico.

<i>descrizione:</i>	l'area è coperta con una tettoia in lastre ondulate, recintata con rete metallica ed è adibita a spazio per cani.
---------------------	---

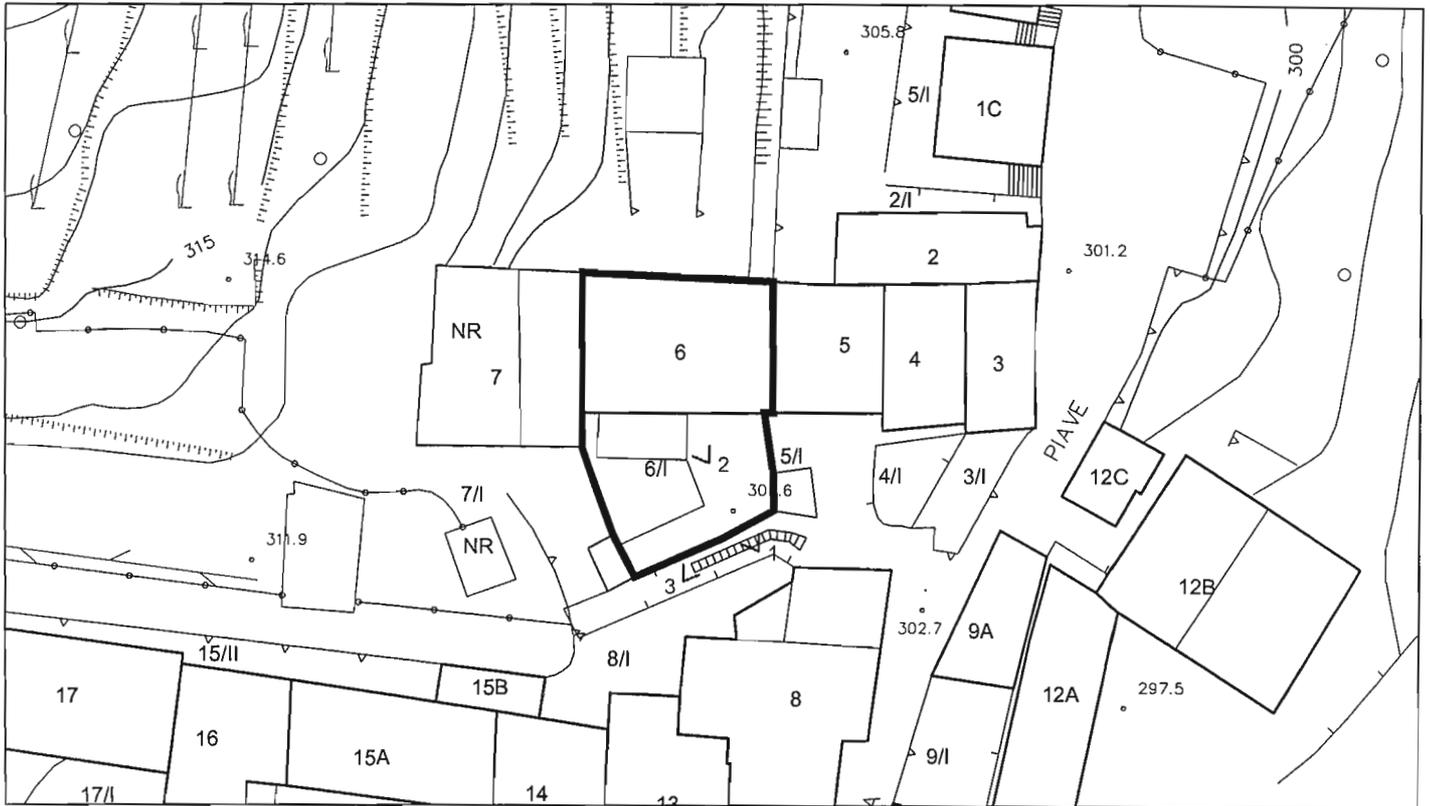
unità di rilevamento n. 6

<i>piani:</i>	fuori terra n. 2.
<i>superficie lorda di pavimento totale mq</i>	225.
<i>condizioni fisico funzionali</i>	buone.
<i>trasformazioni:</i>	l'edificio è presente nel catasto del 1813 senza variazioni planimetriche.
<i>destinazione e livello d'uso:</i>	residenza, completamente utilizzato.
<i>note:</i>	i contorni lapidei delle aperture sono stati sostituiti; presenta un terrazzo e la copertura in cemento armato. edificio rilevato parzialmente.
<i>elementi di rilievo:</i>	aperture con contorni in pietra non storici.
<i>valutazione architettonica:</i>	edificio di interesse urbanistico.

<i>descrizione:</i>	una parte dell'area è pavimentata con lastre di porfido, un'altra parte in calcestruzzo, una terza parte è a verde.
---------------------	---

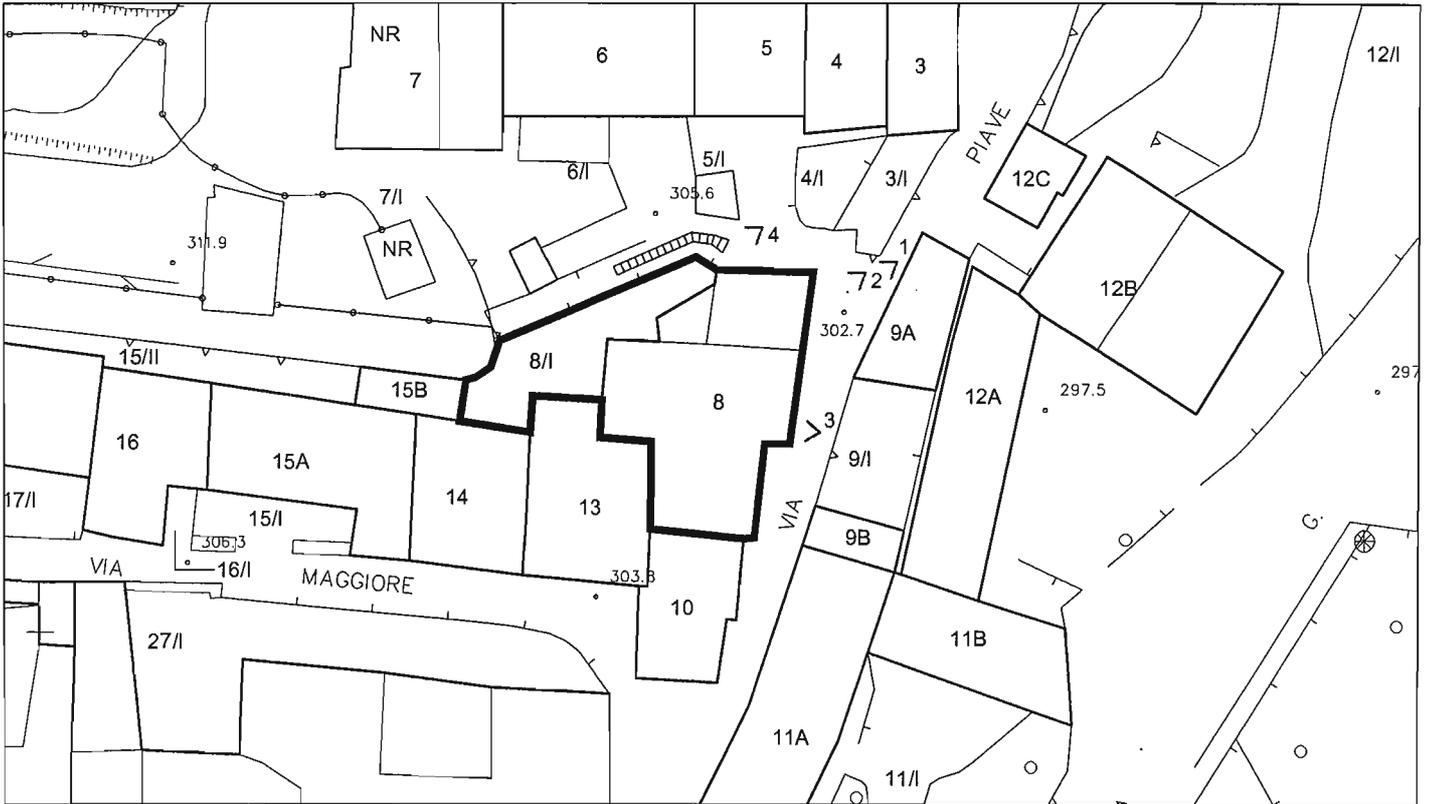
unità di rilevamento n. 8

<i>piani:</i>	fuori terra n. 4.
<i>superficie lorda di pavimento totale mq</i>	663
<i>condizioni fisico funzionali</i>	buone.
<i>trasformazioni:</i>	l'edificio è presente nel catasto del 1813, ma la planimetria odierna è riscontrabile solo nel catasto del 1903.
<i>destinazione e livello d'uso:</i>	residenza, completamente utilizzato.
<i>note:</i>	l'edificio è stato ristrutturato e trasformato presenta sulla facciata a est un sistema di ballatoi in legno.
<i>elementi di rilievo:</i>	giacitura, alcune aperture con contorni in pietra
<i>valutazione architettonica:</i>	edificio di interesse urbanistico.

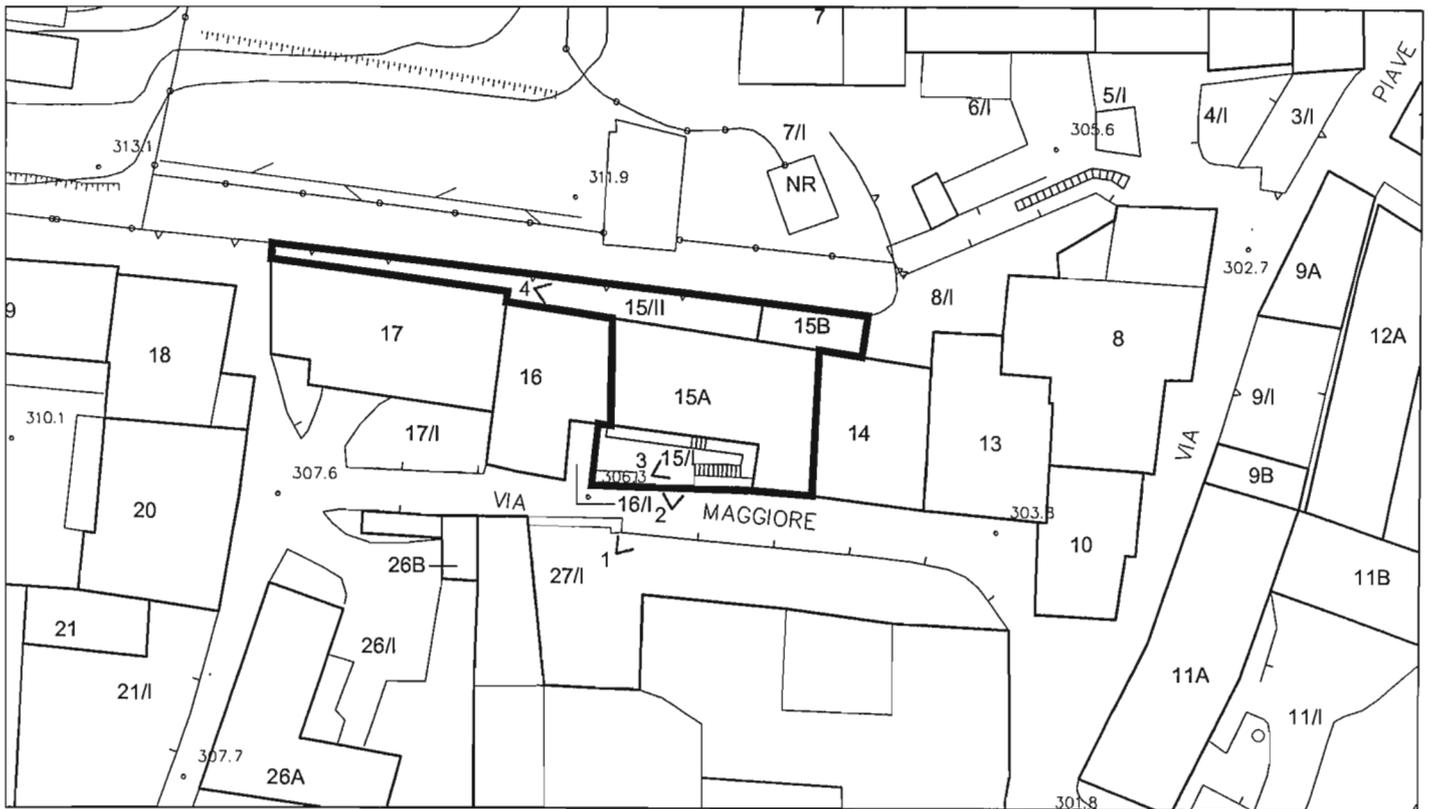
unità di rilevamento n. 15

<i>piani:</i>	fuori terra n. 2.
<i>superficie lorda di pavimento totale mq</i>	209.
<i>condizioni fisico funzionali</i>	buone.
<i>trasformazioni:</i>	l'edificio è presente nel catasto del 1813, ma la forma planimetrica odierna è rilevabile solo nel catasto del 1903.
<i>destinazione e livello d'uso:</i>	residenza, completamente utilizzato.
<i>note:</i>	l'edificio è stato ristrutturato con l'aggiunta di elementi di distribuzione verticali e orizzontali (scale e ballatoi); edificio rilevato parzialmente.
<i>elementi di rilievo:</i>	giacitura e sagoma dell'edificio; portale d'ingresso a piano terra ad arco.
<i>valutazione architettonica:</i>	edificio di interesse urbanistico.

<i>piani:</i>	fuori terra n. 1.
<i>superficie lorda di pavimento totale mq</i>	18.
<i>condizioni fisico funzionali</i>	cattive.
<i>trasformazioni:</i>	edificio recente.
<i>destinazione e livello d'uso:</i>	deposito, completamente utilizzato.
<i>note:</i>	edificio rilevato parzialmente.
<i>elementi di rilievo:</i>	nessuno.
<i>valutazione architettonica:</i>	edificio privo di interesse architettonico.

descrizione: area pavimentata con calcestruzzo.

descrizione: striscia di terra battuta su cui si affacciano anche le unità 16 e 17.

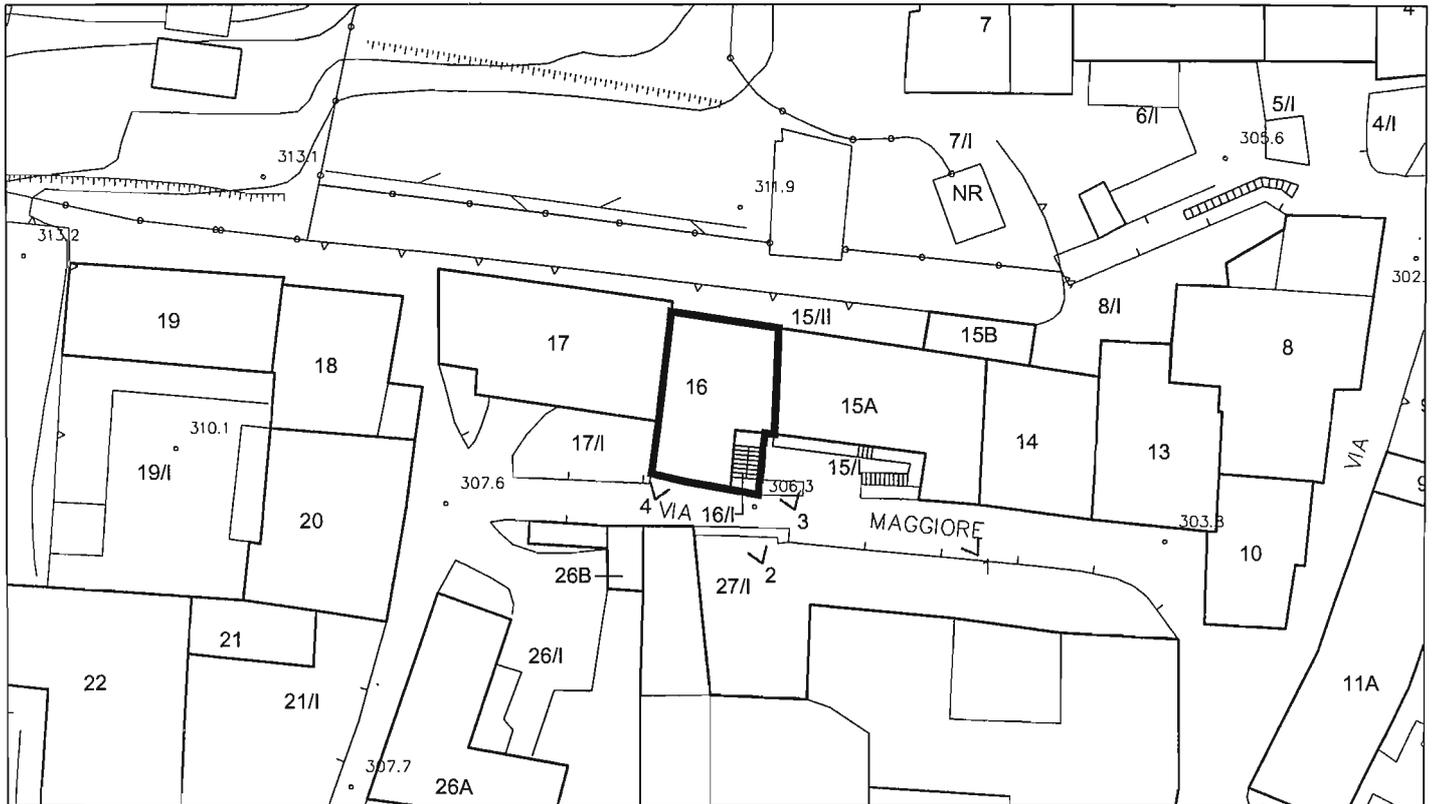
unità di rilevamento n. 16

<i>piani:</i>	fuori terra n. 3.
<i>superficie lorda di pavimento totale mq</i>	219.
<i>condizioni fisico funzionali</i>	buone.
<i>trasformazioni:</i>	l'edificio è presente nel catasto del 1813, senza variazioni planimetriche.
<i>destinazione e livello d'uso:</i>	residenza (edificio di proprietà comunale), completamente utilizzato.
<i>note:</i>	l'edificio è stato ristrutturato con l'aggiunta di una scala esterna in ferro. edificio rilevato parzialmente.
<i>elementi di rilievo:</i>	giacitura e sagoma dell'edificio.
<i>valutazione architettonica:</i>	edificio di interesse urbanistico

<i>descrizione:</i>	area pavimentata con lastre di porfido interamente occupata dalla scala in ferro che consente l'ingresso ai vari piani.
---------------------	---

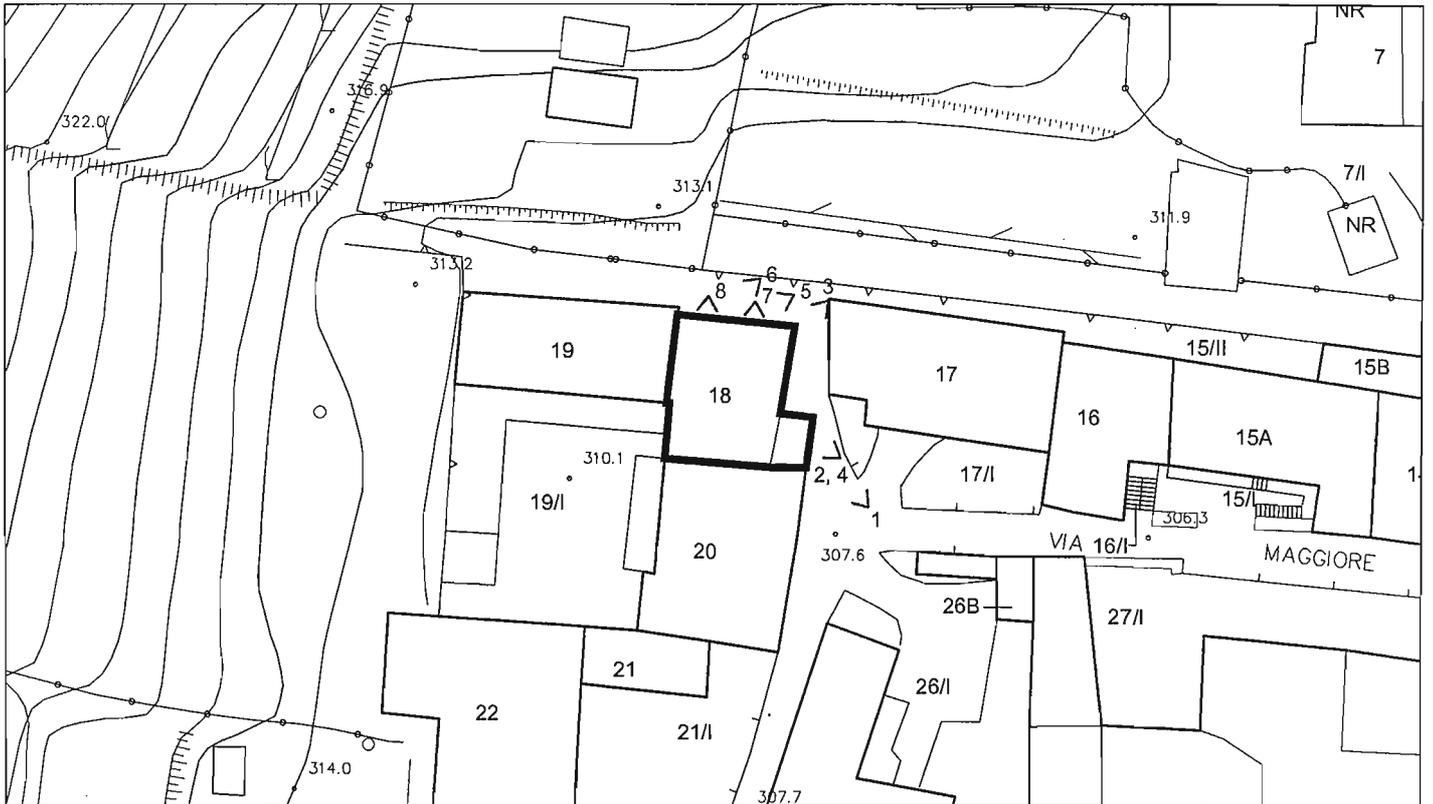
unità di rilevamento n. 18

<i>piani:</i>	fuori terra n. 3.
<i>superficie lorda di pavimento totale mq</i>	236,50.
<i>condizioni fisico funzionali</i>	buone.
<i>trasformazioni:</i>	l'edificio è presente nel catasto del 1813, ma l'odierna planimetria è rilevabile nel catasto del 1903.
<i>destinazione e livello d'uso:</i>	residenza, completamente utilizzato.
<i>note:</i>	l'edificio presenta diversi elementi di pregio anche se non inseriti in modo organico delle facciate e disomogenei tra loro; probabilmente ha subito trasformazioni, come si può dedurre anche dall'analisi dei catasti storici. edificio rilevato parzialmente.
<i>elementi di rilievo:</i>	giacitura e sagoma dell'edificio, portale d'ingresso ad arco, balcone e mensole in pietra, aperture ad arco sulla facciata a est, aperture con contorni in pietra ed inferriate su tutte le facciate, struttura del tetto in legno.
<i>valutazione architettonica:</i>	edificio di interesse architettonico.

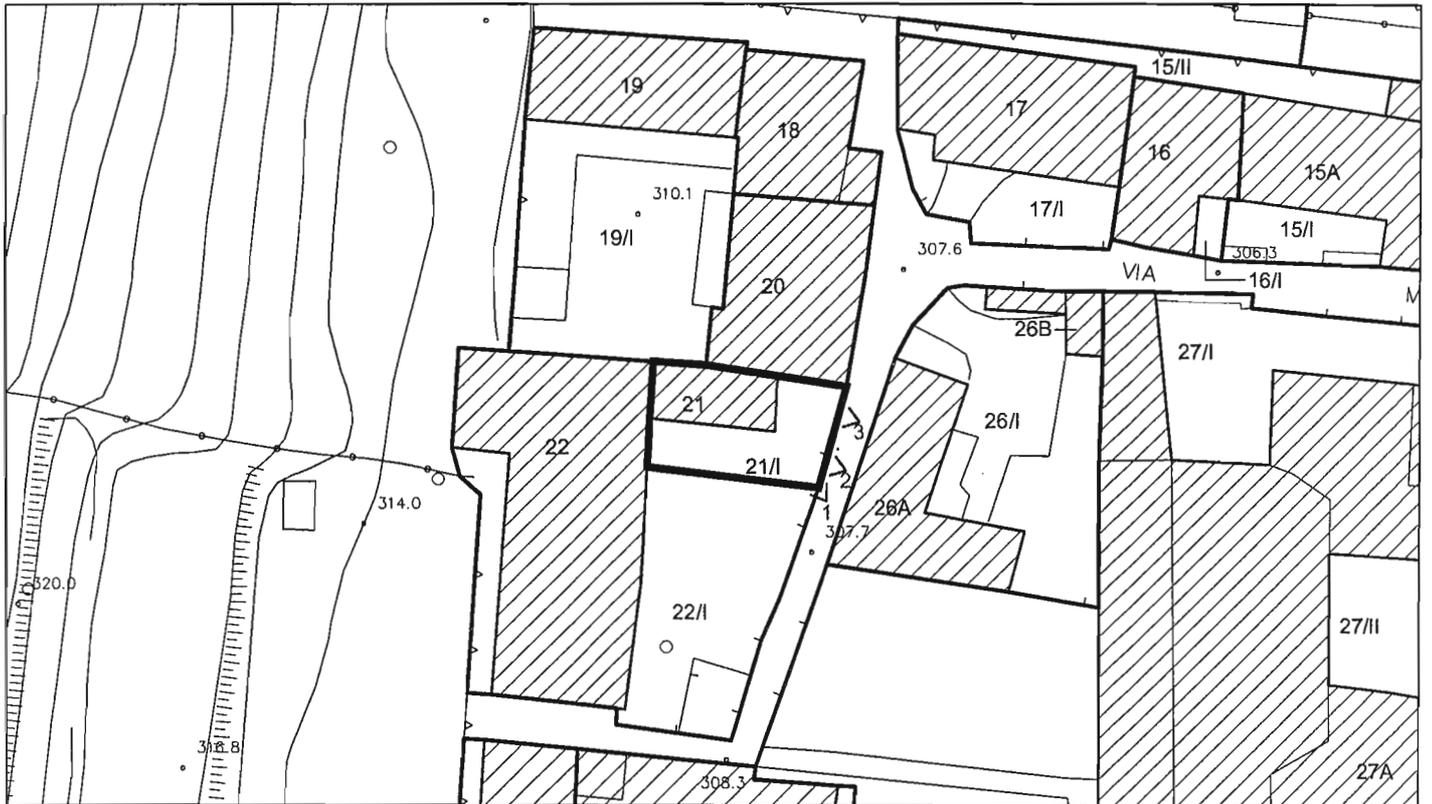
unità di rilevamento n. 21

<i>piani:</i>	fuori terra n. 3.
<i>superficie lorda di pavimento totale mq</i>	95.
<i>condizioni fisico funzionali</i>	cattive.
<i>trasformazioni:</i>	l'edificio è presente nel catasto del 1813, senza variazioni planimetriche.
<i>destinazione e livello d'uso:</i>	residenza, non utilizzato.
<i>note:</i>	l'edificio ha subito trasformazioni nella posizione e nella tipologia delle aperture. edificio rilevato parzialmente.
<i>elementi di rilievo:</i>	giacitura e sagoma dell'edificio, barriera del terrazzo sopra la scala di ingresso al secondo piano.
<i>valutazione architettonica:</i>	edificio di interesse urbanistico.

<i>descrizione:</i>	area pavimentata in calcestruzzo in evidente stato di degrado.
---------------------	--

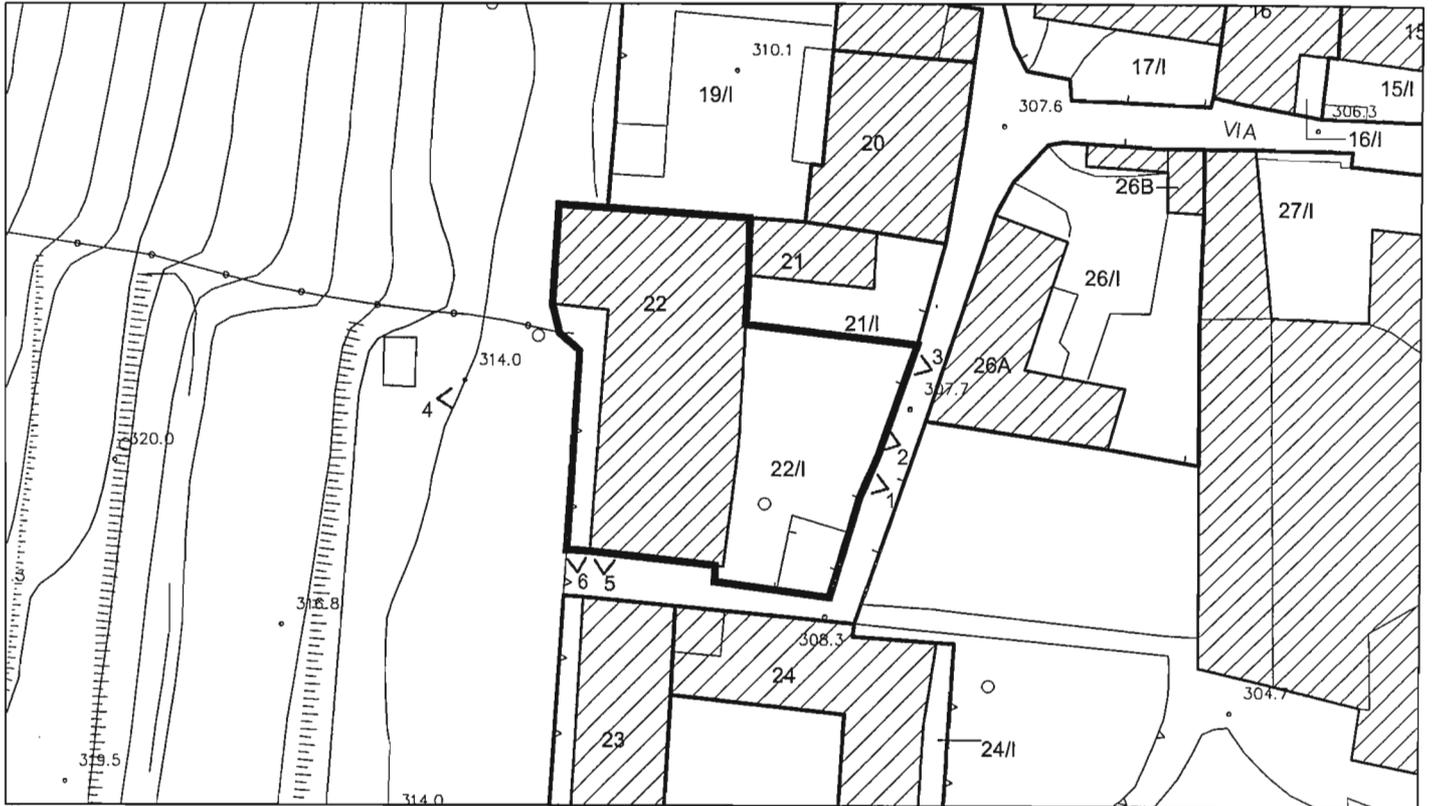
unità di rilevamento n. 22

<i>piani:</i>	fuori terra n. 3 e sottotetto utilizzabile.
<i>superficie lorda di pavimento totale mq</i>	814.
<i>condizioni fisico funzionali</i>	cattive.
<i>trasformazioni:</i>	l'edificio è presente nel catasto del 1813, senza variazioni planimetriche.
<i>destinazione e livello d'uso:</i>	rudere.
<i>note:</i>	l'edificio presenta facciate di pregio, con aperture ordinate, senza trasformazioni; aperture a d arco; all'interno si scorgono elementi di pregio; probabilmente era una residenza dei contadini che lavoravano le terre della famiglia Ghidini.
<i>elementi di rilievo:</i>	giacitura e sagoma dell'edificio, muratura in pietra, struttura del tetto in legno, manto in coppi, aperture con contorni in pietra, soffitti voltati.
<i>valutazione architettonica:</i>	edificio di interesse architettonico.

<i>descrizione:</i>	area abbandonata, coperta di rovi; presenta un muro di cinta in muratura in pietra.
---------------------	---

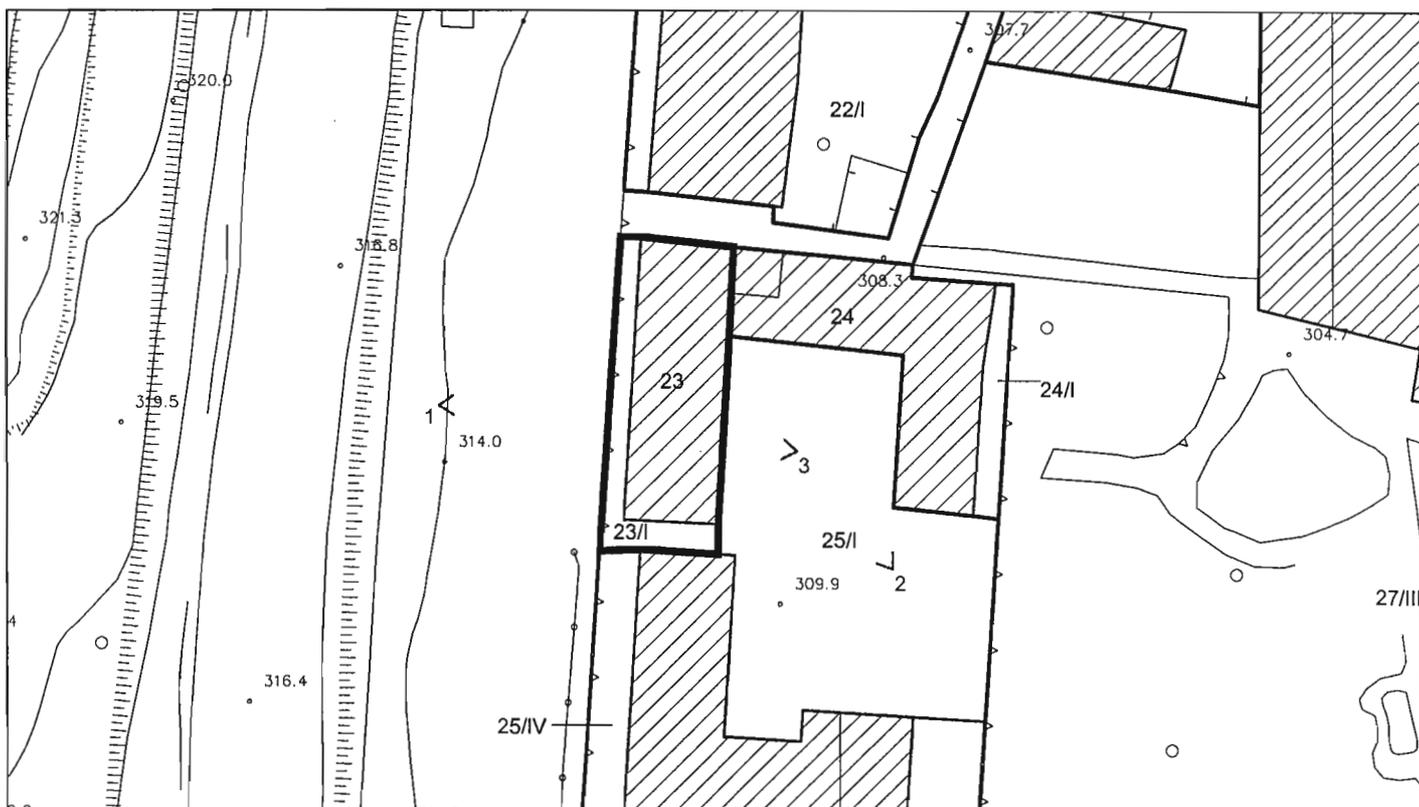
unità di rilevamento n. 23

<i>piani:</i>	fuori terra n. 2.
<i>superficie lorda di pavimento totale mq</i>	228.
<i>condizioni fisico funzionali</i>	cattive.
<i>trasformazioni:</i>	l'edificio è presente nel catasto del 1855, senza variazioni planimetriche.
<i>destinazione e livello d'uso:</i>	non utilizzato.
<i>note:</i>	l'edificio presenta facciate di pregio, con aperture ordinate, senza trasformazioni; la facciata verso il cortile presenta delle lesene e degli archi in rilievo, che oggi si presentano rivestiti da intonaco.
<i>elementi di rilievo:</i>	giacitura e sagoma dell'edificio, muratura in pietra, struttura del tetto in legno, manto in coppi, aperture con contorni in pietra, lesene ed archi in rilievo.
<i>valutazione architettonica:</i>	edificio di interesse architettonico.

<i>descrizione:</i>	area stretta sterrata di contorno all'edificio.
---------------------	---

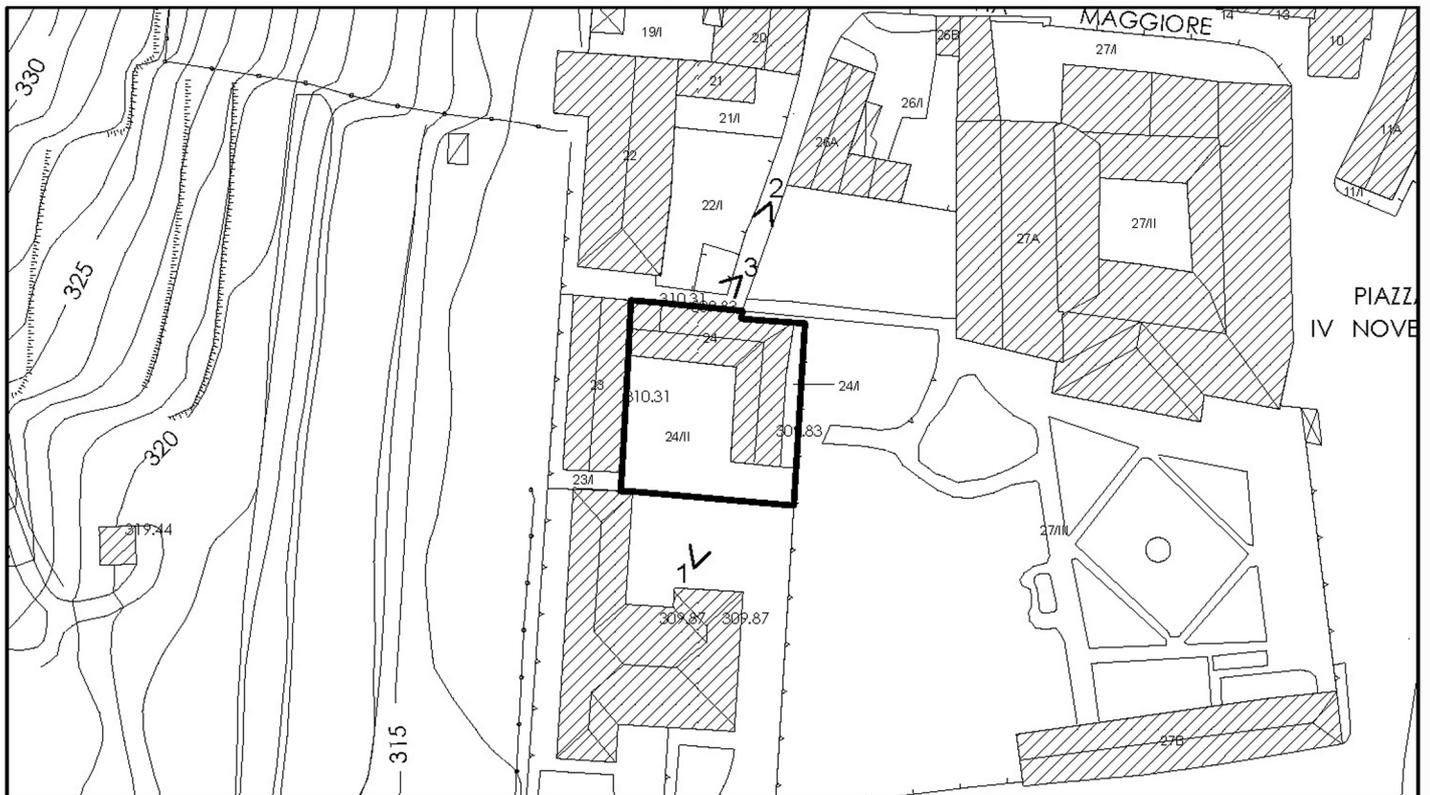
unità di rilevamento n. 24

<i>piani:</i>	fuori terra n. 2.
<i>superficie lorda di pavimento totale mq</i>	300.
<i>condizioni fisico funzionali</i>	buone.
<i>trasformazioni:</i>	l'edificio è presente nel catasto del 1813 con variazioni planimetriche.
<i>destinazione e livello d'uso:</i>	Sede degli Alpini, completamente utilizzato.
<i>note:</i>	la porzione di edificio a nord è più antica e probabilmente la facciata verso il cortile era costituita al piano terra da un porticato e al primo piano da un loggiato, di cui restano visibili solo dei pilastri intonacati. La facciata verso nord ha subito minori trasformazioni, ma non presenta particolari elementi di pregio. La parte di edificio a est è aggiunta posteriore al 1903, forse contemporanea alla ristrutturazione della parte più antica visto che ora l'edificio si presenta come una unica unità con elementi architettonici omogenei: (aperture e l'altezza dei piani e dell'edificio).

<i>elementi di rilievo:</i>	giacitura e sagoma dell'ala di edificio a nord.
<i>valutazione architettonica:</i>	edificio di interesse urbanistico.

descrizione: area con pavimentazione in calcestruzzo.

descrizione: cortile in ghiaia.

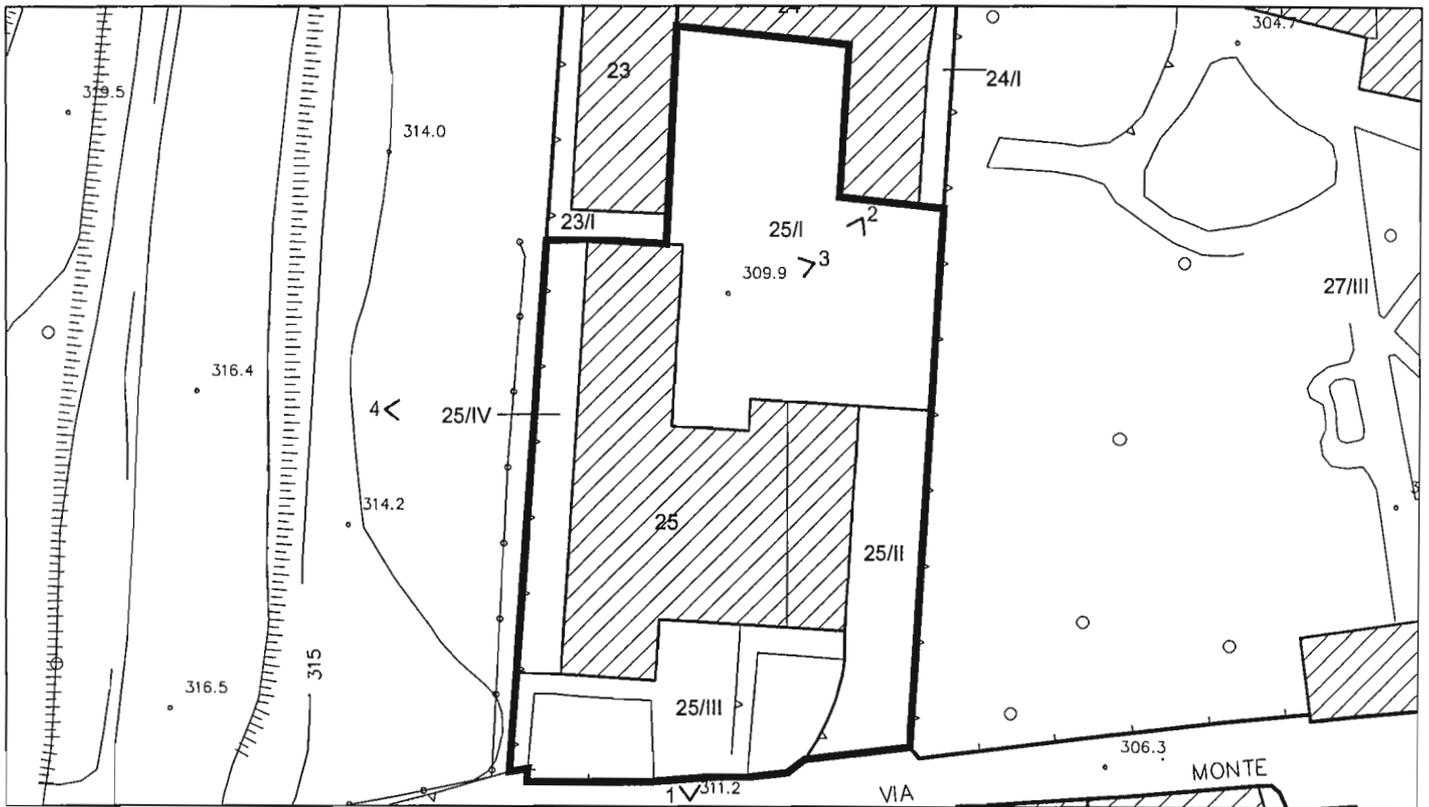
unità di rilevamento n. 25

<i>piani:</i>	fuori terra n. 2.
<i>superficie lorda di pavimento totale mq</i>	703.
<i>condizioni fisico funzionali</i>	mediocri (in corso di ristrutturazione).
<i>trasformazioni:</i>	l'edificio è recente.
<i>destinazione e livello d'uso:</i>	scuola materna parrocchiale, completamente utilizzato.
<i>elementi di rilievo:</i>	nessuno.
<i>valutazione architettonica:</i>	edificio privo di interesse architettonico .

descrizione: cortile in ghiaia.

descrizione: ingresso carrale al cortile pavimentato con calcestruzzo.

descrizione: area a giardino con percorsi pedonali con pavimentazione in lastre di porfido.
