COMUNE DI BARZANA

Piano di Governo del Territorio

PIANO DELLE REGOLE

INDAGINE SULLO STATO DI FATTO DEI BENI ISOLATI

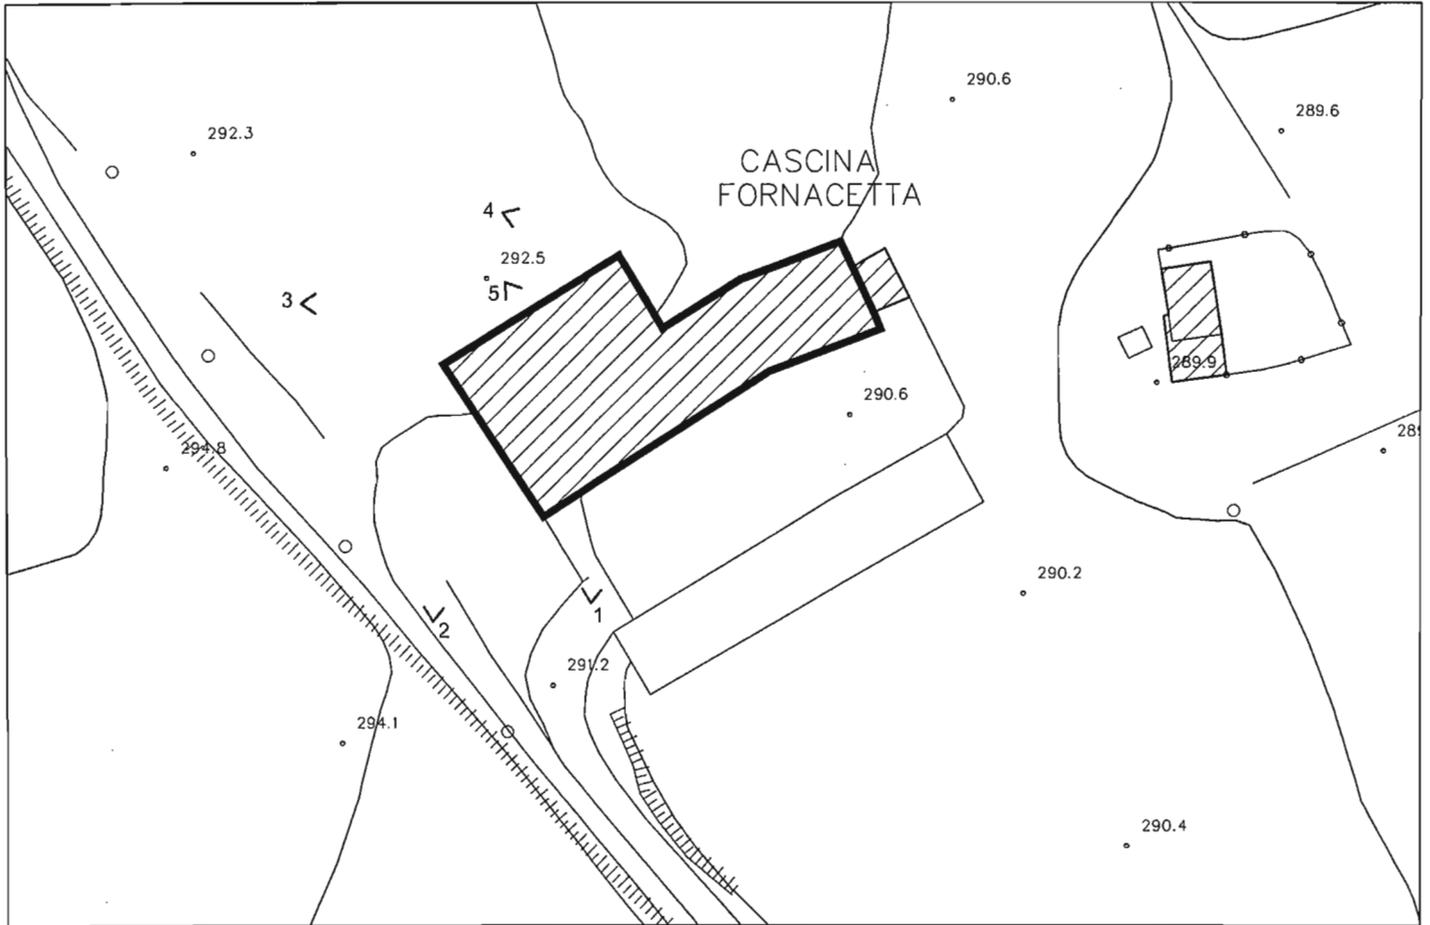
scala 1:500

<i>piani:</i>	fuori terra n. 2 e sottotetto utilizzabile.
<i>superficie lorda di pavimento totale mq</i>	550.
<i>condizioni fisico funzionali</i>	mediocri.
<i>trasformazioni:</i>	l'edificio è presente nel catasto del 1813, ma la planimetria odierna è visibile nel catasto del 1903.
<i>destinazione e livello d'uso:</i>	mantiene la sua funzione di cascina, completamente utilizzato.
<i>note:</i>	l'edificio mantiene un aspetto storico, è costruito in muratura in pietra ancora visibile su tutte le facciate eccetto quella a sud, che è intonacata.
<i>elementi di rilievo:</i>	giacitura e sagoma dell'edificio, muratura in pietra, struttura del tetto in legno, manto in coppi.
<i>valutazione architettonica:</i>	edificio di interesse architettonico.

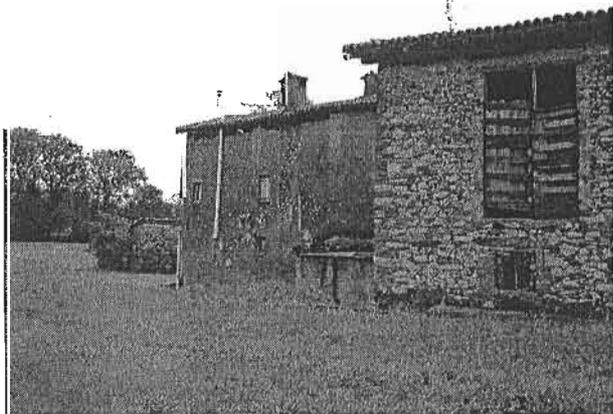
4

BENE ISOLATO N.1: Cascina Fornacetta

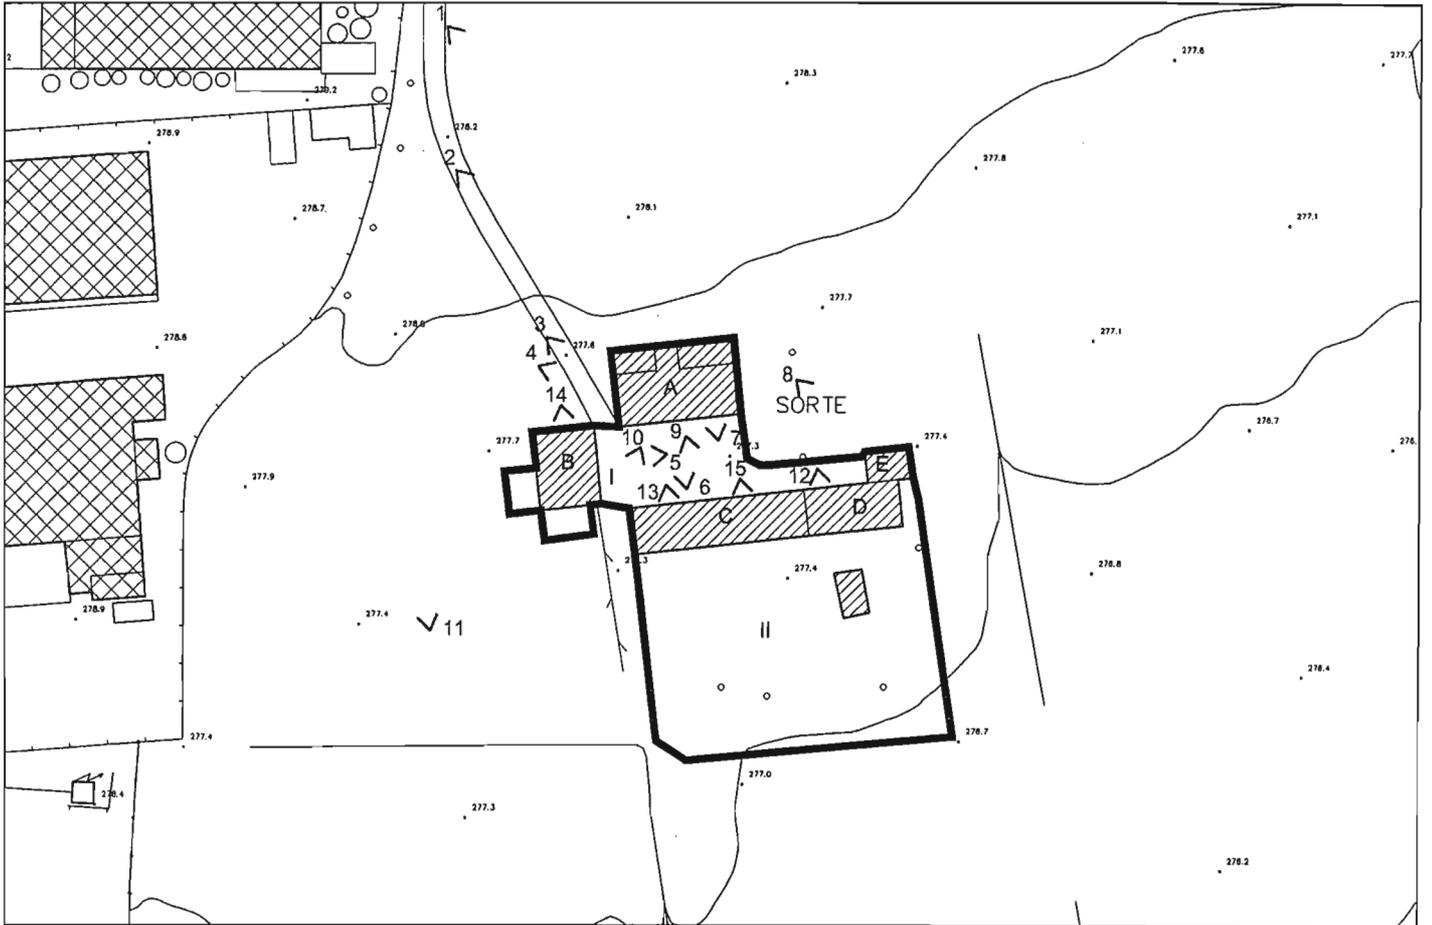
scala 1:1.000

<i>piani:</i>	fuori terra n. 3.
<i>superficie lorda di pavimento totale mq</i>	495.
<i>condizioni fisico funzionali</i>	mediocri.
<i>trasformazioni:</i>	l'edificio è presente nel catasto del 1813, ma la planimetria odierna è visibile nel catasto del 1903.
<i>destinazione e livello d'uso:</i>	mantiene la sua funzione di cascina, utilizzato al 25% (solo al piano terra).
<i>note:</i>	l'edificio mantiene un aspetto storico, è costruito in muratura in pietra, l'unica facciata che è stata modificata con aperture è quella a sud.
<i>elementi di rilievo:</i>	giacitura e sagoma dell'edificio, muratura in pietra, solai e struttura del tetto in legno, manto in coppi, balconi in legno.
<i>valutazione architettonica:</i>	edificio di interesse architettonico.

<i>piani:</i>	fuori terra n. 2.
<i>superficie lorda di pavimento totale mq</i>	170.
<i>condizioni fisico funzionali</i>	mediocri.
<i>trasformazioni:</i>	l'edificio è presente nel catasto del 1903, senza variazioni planimetriche.
<i>destinazione e livello d'uso:</i>	agricolo (fienile e deposito), completamente utilizzato.
<i>note:</i>	l'edificio mantiene un aspetto storico, ma gli sono state addossate due tettoie in legno e lastre ondulate in metallo in contrasto con l'edificato storico.
<i>elementi di rilievo:</i>	giacitura e sagoma dell'edificio, muratura in pietra, solai e struttura del tetto in legno, manto in coppi, contorni aperture in pietra.
<i>valutazione architettonica:</i>	edificio di interesse urbanistico.

<i>piani:</i>	fuori terra n. 3.
<i>superficie lorda di pavimento totale mq</i>	426.
<i>condizioni fisico funzionali</i>	buone.
<i>trasformazioni:</i>	l'edificio è presente nel catasto del 1813, ma la planimetria odierna è visibile nel catasto del 1903.
<i>destinazione e livello d'uso:</i>	residenza, completamente utilizzato.
<i>note:</i>	si presume che l'aspetto originario delle facciate sia stato modificato con chiusura di aperture esistenti e creazione di nuove; infatti la partizione delle facciate appare regolare solo in alcuni tratti; internamente è stato completamente modificato.
<i>elementi di rilievo:</i>	giacitura e sagoma dell'edificio, muratura in pietra, struttura del tetto in legno, manto in coppi, portale, davanzali e contorni delle aperture in pietra.
<i>valutazione architettonica:</i>	edificio di interesse urbanistico.

<i>piani:</i>	fuori terra n. 2.
<i>superficie lorda di pavimento totale mq</i>	152.
<i>condizioni fisico funzionali</i>	mediocri.
<i>trasformazioni:</i>	l'edificio non compare nel catasto del 1903, ma è da ritenersi edificio storico
<i>destinazione e livello d'uso:</i>	agricolo, completamente utilizzato.
<i>note:</i>	probabilmente l'edificio è stato addossato al corpo C.
<i>elementi di rilievo:</i>	giacitura e sagoma dell'edificio, muratura in pietra, solai e struttura del tetto in legno, manto in coppi, balcone in legno.
<i>valutazione architettonica:</i>	edificio di interesse architettonico.

<i>piani:</i>	fuori terra n. 1.
<i>superficie lorda di pavimento totale mq</i>	25.
<i>condizioni fisico funzionali</i>	buone.
<i>trasformazioni:</i>	l'edificio è recente.
<i>destinazione e livello d'uso:</i>	accessorio alla residenza (autorimessa), completamente utilizzato.
<i>valutazione architettonica:</i>	edificio in contrasto con l'edificato storico.

E' consentito un ampliamento di mc 300 nonché opere di ristrutturazione edilizia.

Sono consentite opere di ristrutturazione edilizia nonché di demolizione e ricostruzione ed ampliamento nella misura massima di mc 200,00.

N.B. sono consentite opere di ristrutturazione edilizia nonché ampliamento nella misura massima di mc 200,00.

Sono consentite opere di ristrutturazione, di demolizione e ricostruzione nonché di ampliamento nei limiti fissati per il CORPO D.

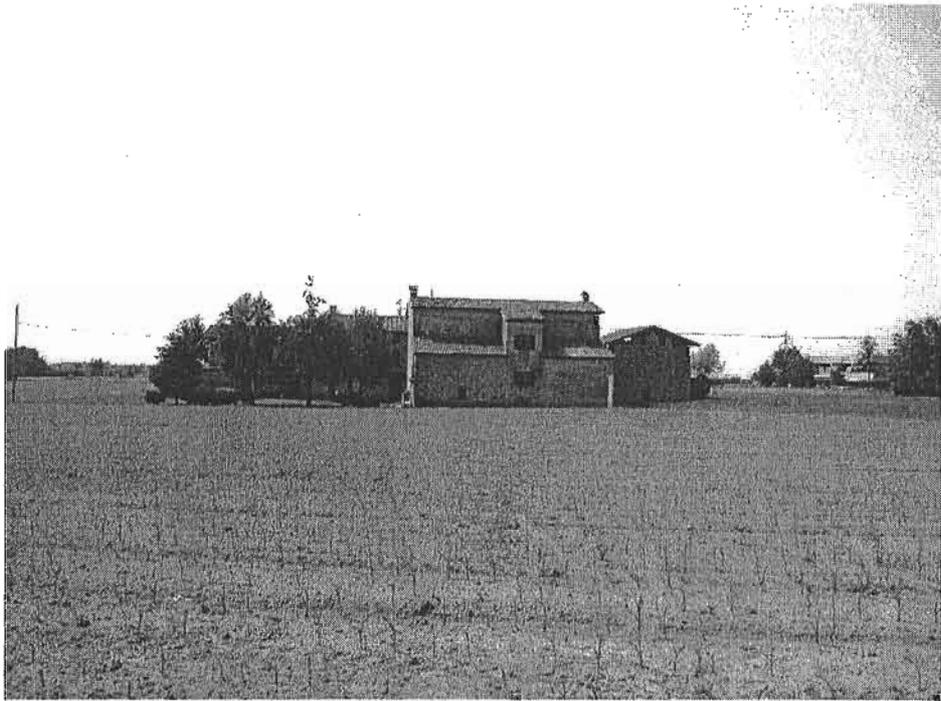
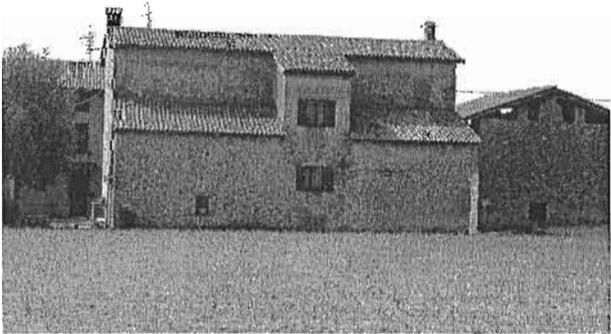
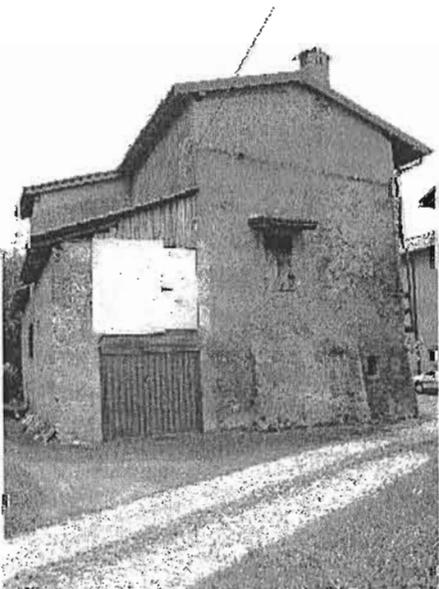
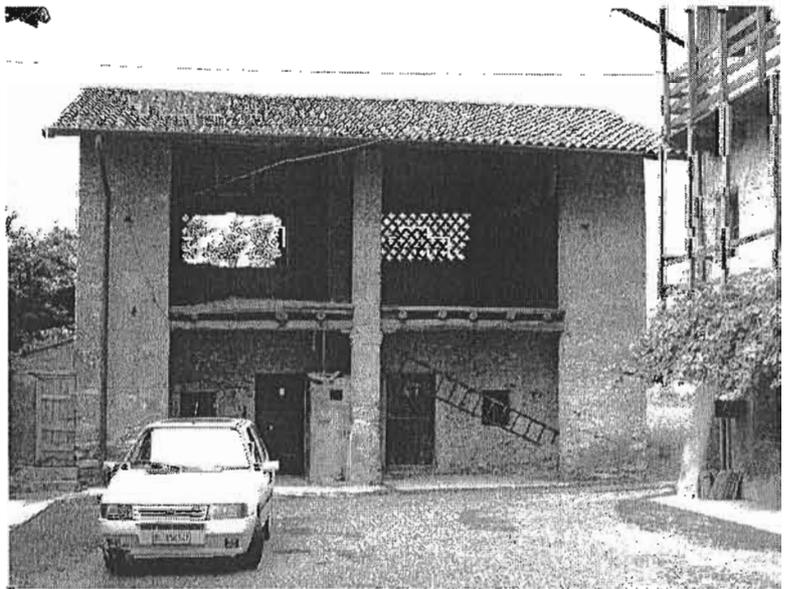
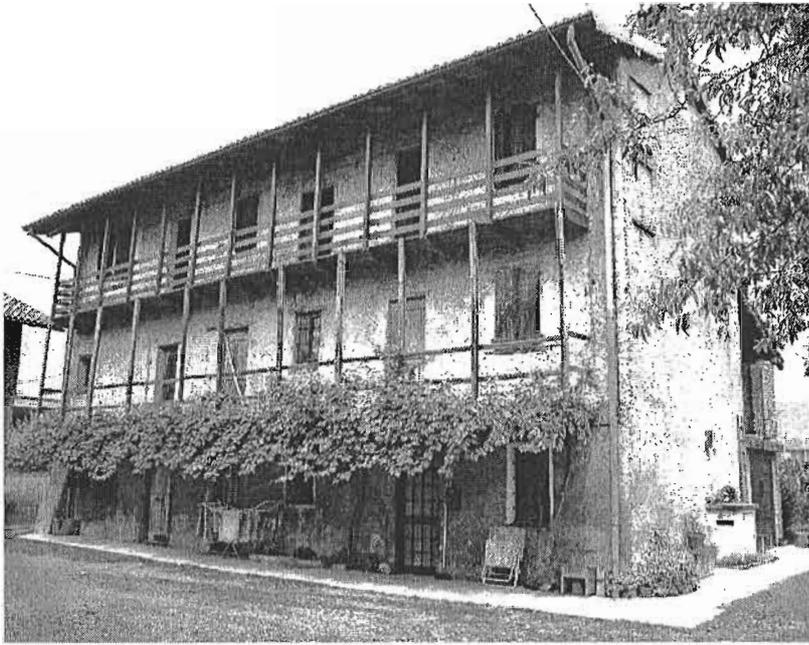
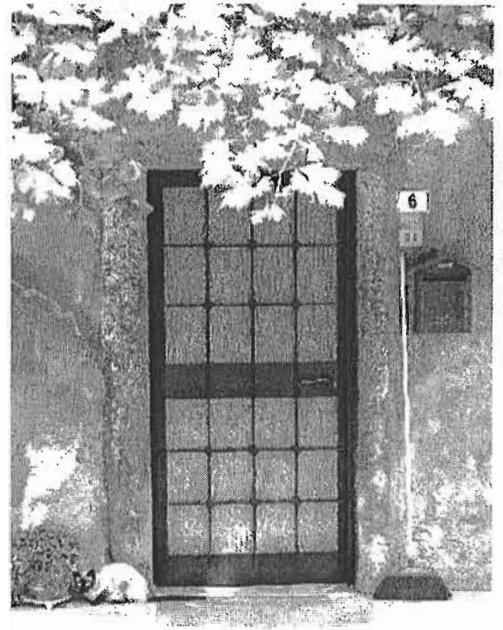
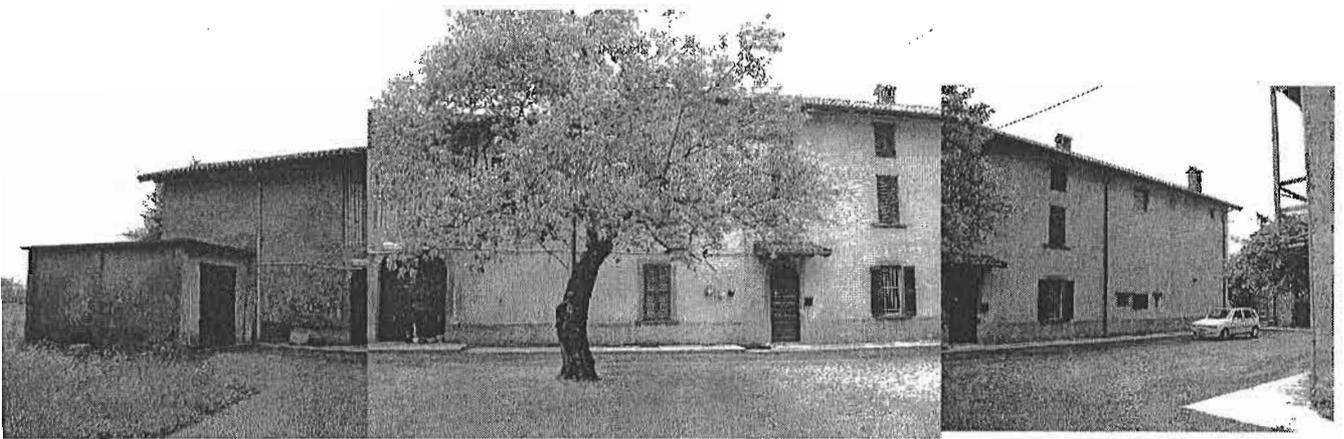
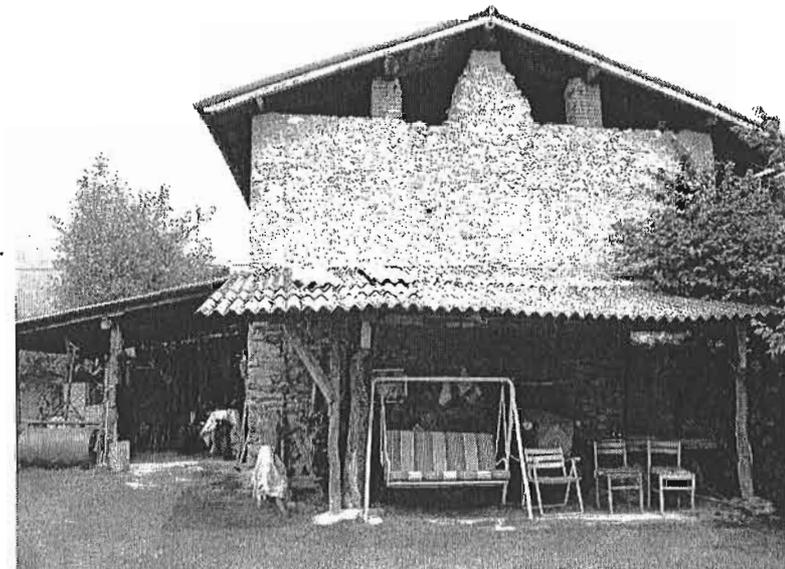
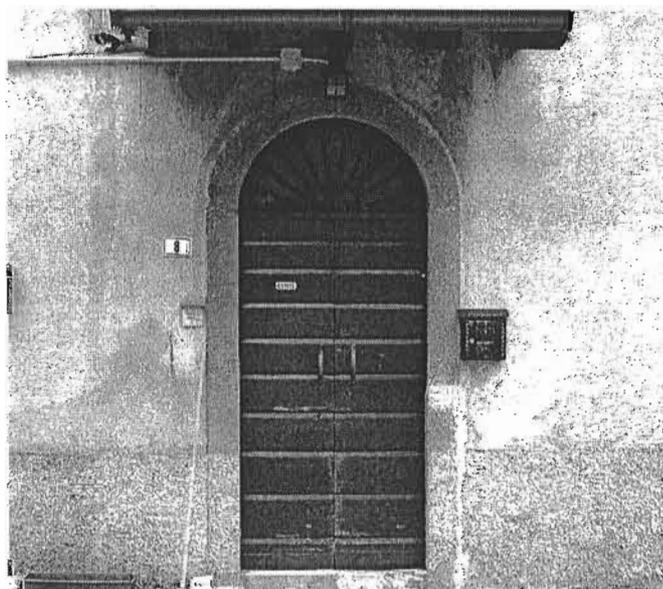
bene isolato n. 2 giugno 2002

BENE ISOLATO N. 2: Cascina La Sorte

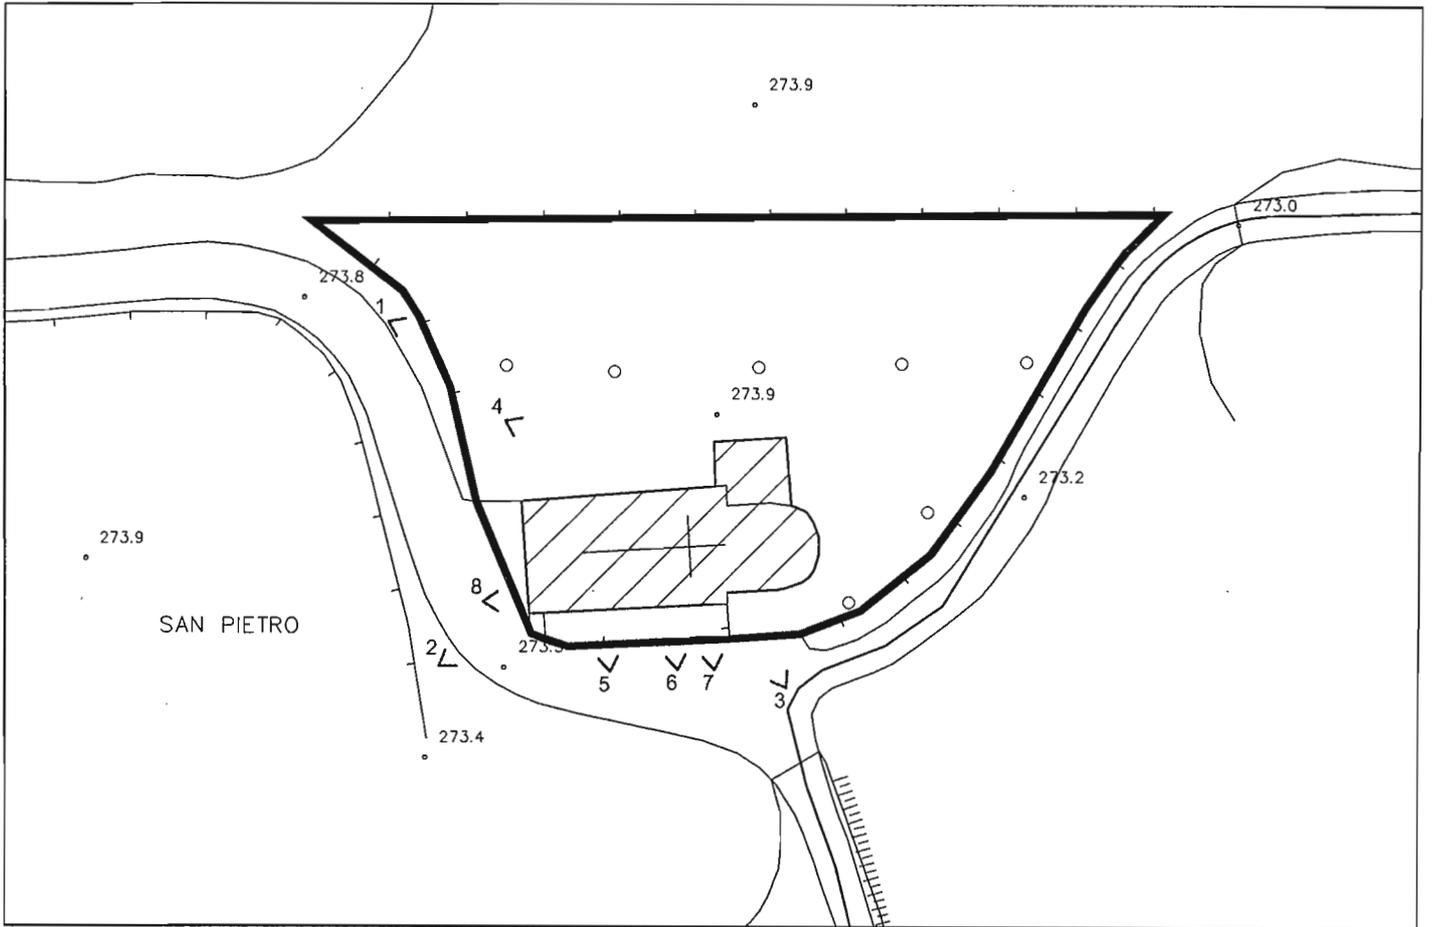
scala 1:500

<i>piani:</i>	fuori terra n. unico.
<i>superficie lorda di pavimento totale mq</i>	155.
<i>condizioni fisico funzionali</i>	buone.
<i>trasformazioni:</i>	l'edificio è presente nel catasto del 1813, senza variazioni planimetriche.
<i>destinazione e livello d'uso:</i>	chiesa, completamente utilizzata.
<i>note:</i>	si rimanda alla schede sulla chiesa di San Pietro contenuta nella ricerca storica.
<i>elementi di rilievo:</i>	giacitura e sagoma dell'edificio, muratura in pietra, contorni delle aperture in pietra (alcune storiche, alcune sostituite)
<i>valutazione architettonica:</i>	edificio di notevole interesse architettonico.

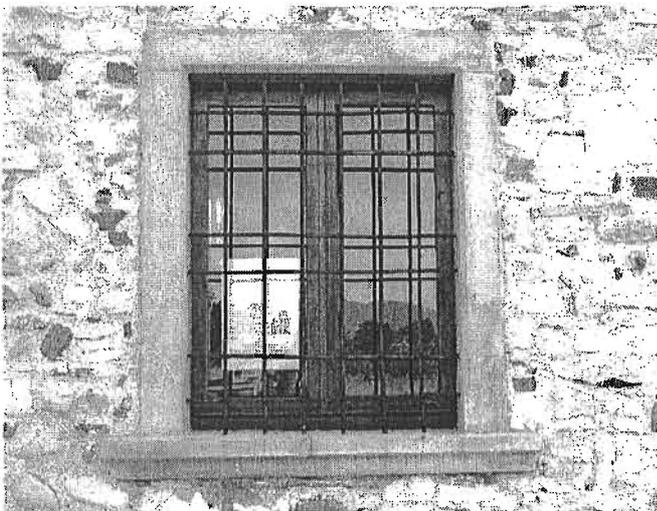
7

BENE ISOLATO N. 3: Chiesa di san Pietro

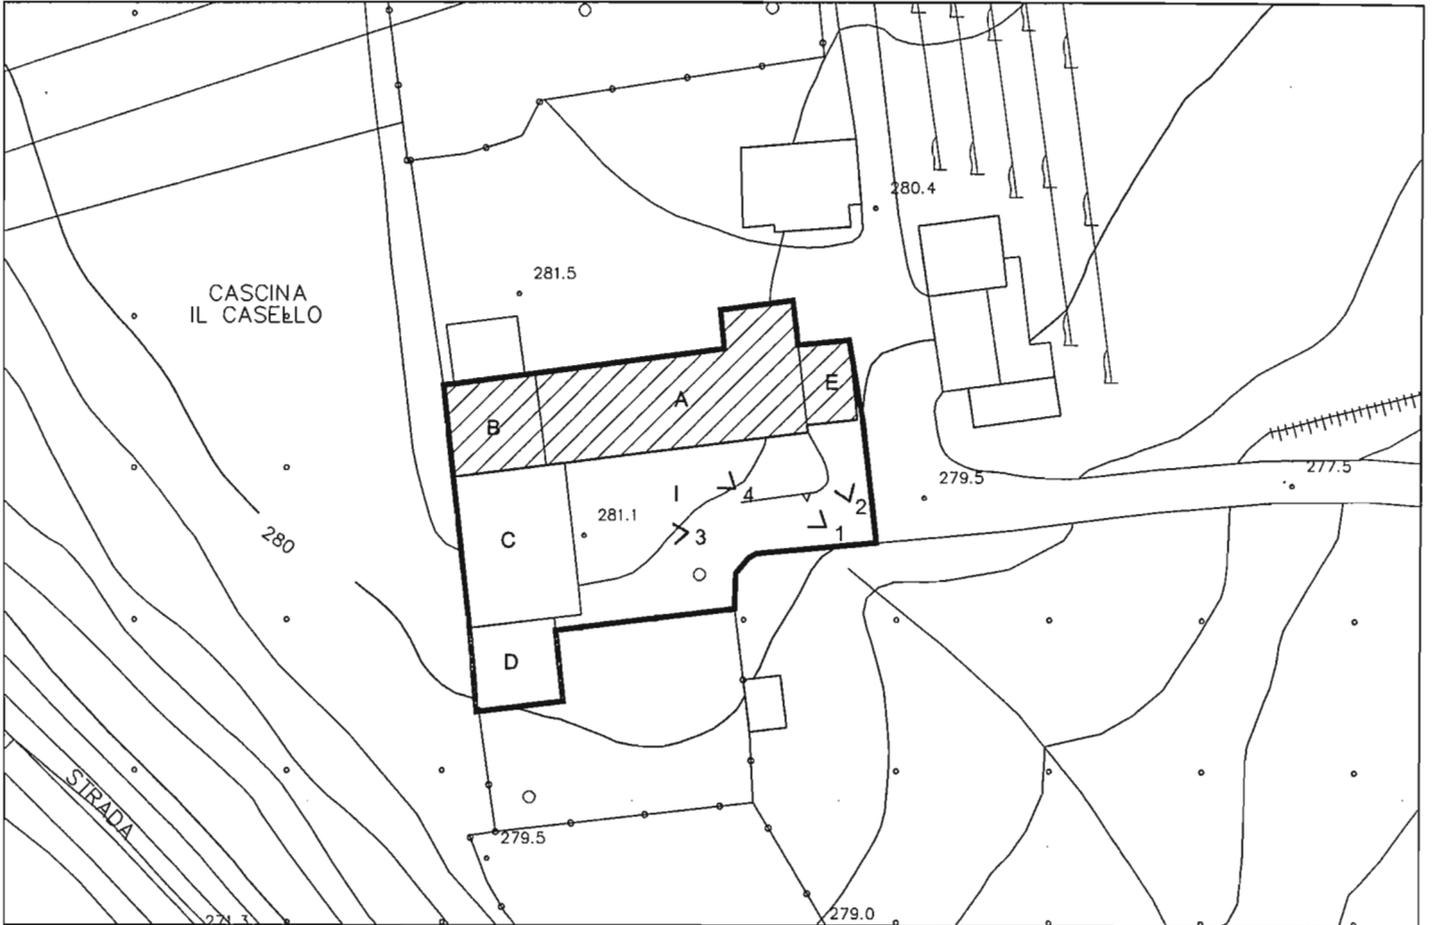
scala 1:500

<i>piani:</i>	fuori terra n. 3.
<i>superficie lorda di pavimento totale mq</i>	360.
<i>condizioni fisico funzionali</i>	buone.
<i>trasformazioni:</i>	l'edificio è presente nel catasto del 1813, ma la planimetria ha subito trasformazioni.
<i>destinazione e livello d'uso:</i>	l'edificio ha mantenuto la sua funzione di cascina, completamente utilizzata.
<i>note:</i>	l'edificio è stato completamente ristrutturato.
<i>elementi di rilievo:</i>	giacitura e sagoma dell'edificio.
<i>valutazione architettonica:</i>	edificio di interesse urbanistico.

<i>condizioni fisico funzionali</i>	mediocri.
<i>trasformazioni:</i>	edifici recenti.
<i>destinazione e livello d'uso:</i>	depositi agricoli, completamente utilizzati.
<i>note:</i>	sono edifici realizzati con pilastri in muratura e coperture in lamiera metallica ondulata.
<i>elementi di rilievo:</i>	nessuno.
<i>valutazione architettonica:</i>	edificio privi di interesse architettonico.

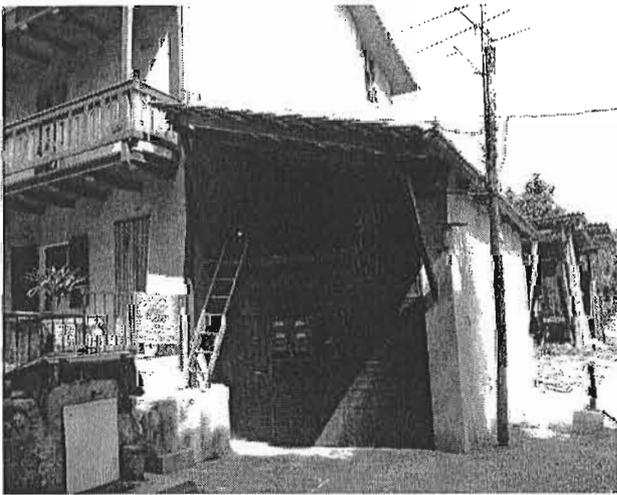
bene isolato n. 4 giugno 2002

BENE ISOLATO N. 4: Cascina Il Castello

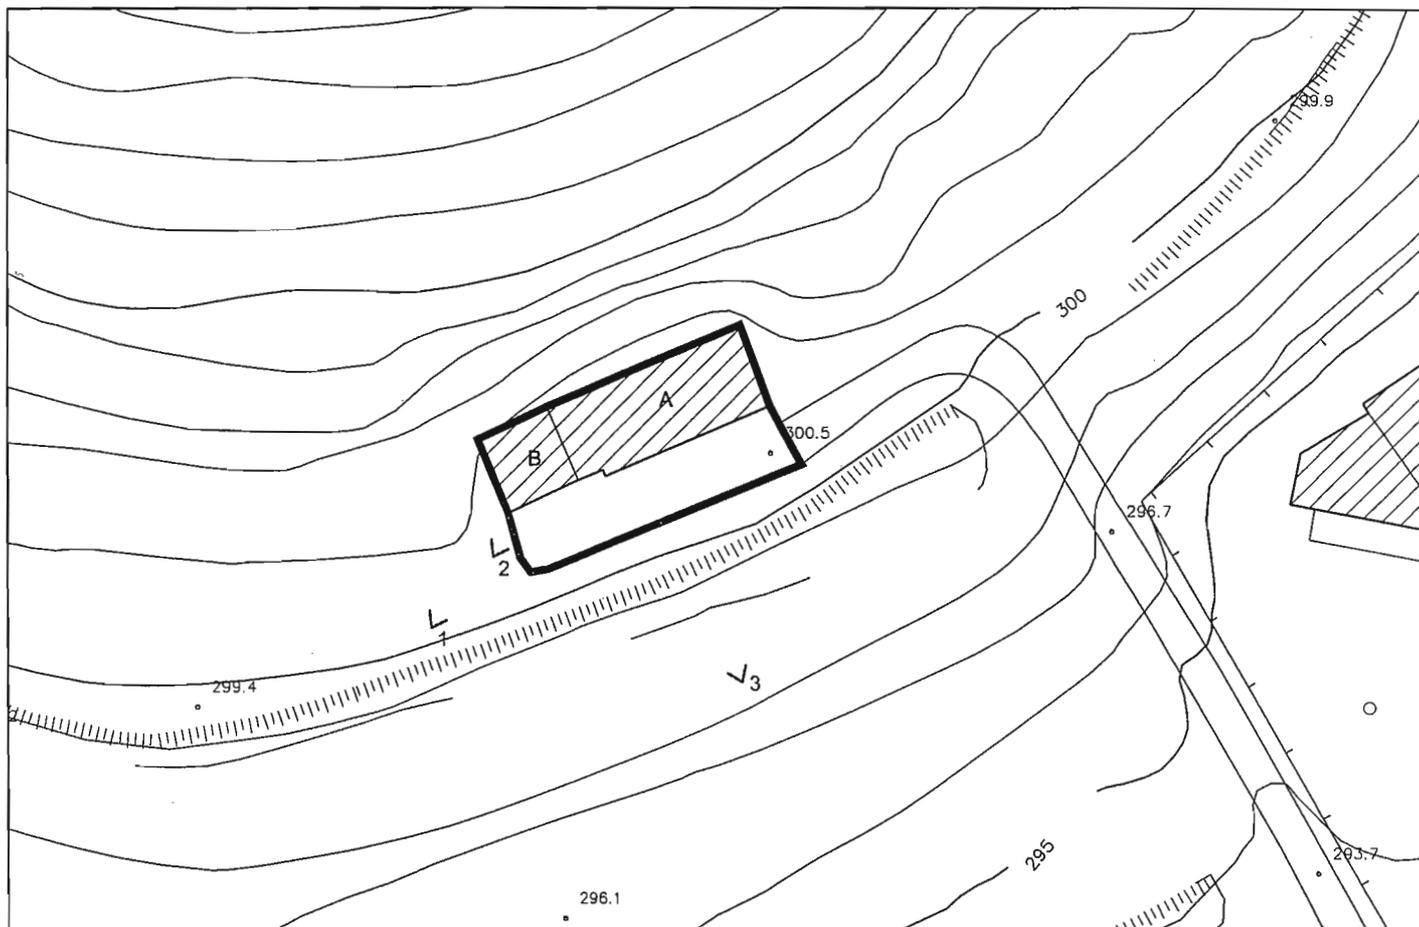
scala 1:500

<i>piani:</i>	fuori terra n. 2 e sottotetto utilizzabile.
<i>superficie lorda di pavimento totale mq</i>	180.
<i>condizioni fisico funzionali</i>	mediocri.
<i>trasformazioni:</i>	l'edificio è presente nel catasto del 1903, senza variazioni planimetriche.
<i>destinazione e livello d'uso:</i>	agricola, utilizzata al 50%.
<i>note:</i>	l'edificio mantiene un aspetto storico.
<i>elementi di rilievo:</i>	giacitura e sagoma dell'edificio, muratura in pietra, struttura del tetto in legno, contorni delle aperture in pietra, balconi in legno.
<i>valutazione architettonica:</i>	edificio di interesse architettonico.

<i>piani:</i>	fuori terra n. 1.
<i>superficie lorda di pavimento totale mq</i>	27.
<i>condizioni fisico funzionali</i>	mediocri.
<i>trasformazioni:</i>	edificio recente.
<i>destinazione e livello d'uso:</i>	deposito agricolo, completamente utilizzato.
<i>note:</i>	è una tettoia in legno con copertura in coppi.
<i>elementi di rilievo:</i>	nessuno.
<i>valutazione architettonica:</i>	edificio privo di interesse architettonico.

Sono consentite opere di ristrutturazione edilizia nonché di ampliamento nel limite massimo di 200 mq di superficie lorda di pavimento.

Sono consentite opere di ristrutturazione edilizia di demolizione e ricostruzione nonché di ampliamento nei limiti previsti per il CORPO A.

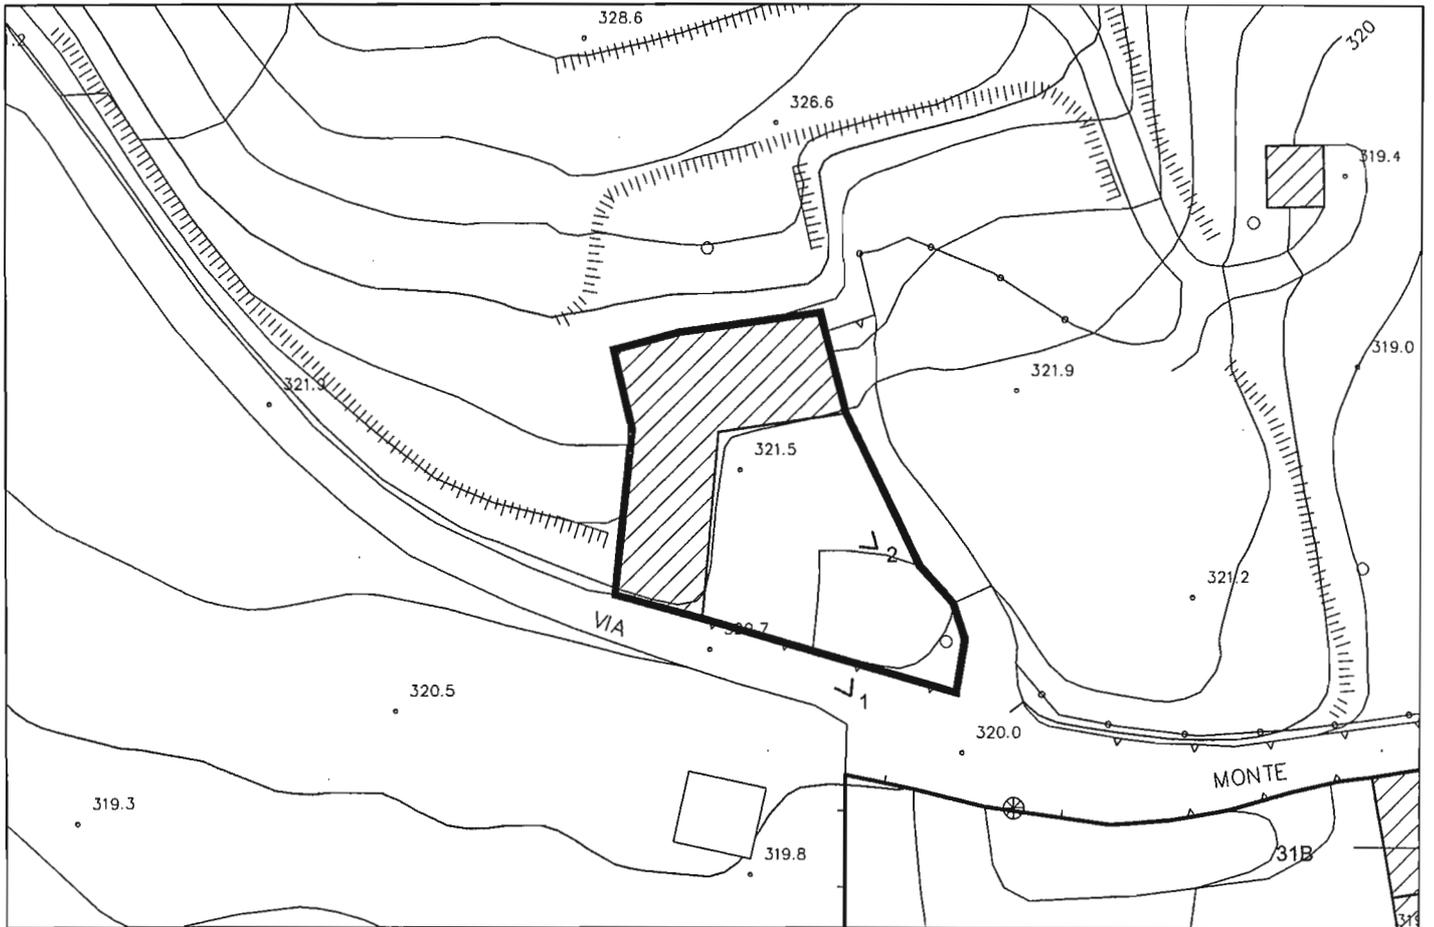
scala 1:500

<i>piani:</i>	fuori terra n. 2.
<i>superficie lorda di pavimento totale mq</i>	320.
<i>condizioni fisico funzionali</i>	mediocri.
<i>trasformazioni:</i>	l'edificio è presente nel catasto del 1813, ma ha subito variazioni planimetriche
<i>destinazione e livello d'uso:</i>	mantiene la sua funzione di cascina, completamente utilizzata.
<i>note:</i>	l'edificio che ci si presenta oggi, è probabilmente stato costruito tra il 1855 e il 1903 ed è costituito da un corpo residenziale e uno adibito a fienile.
<i>elementi di rilievo:</i>	giacitura e sagoma dell'edificio, struttura del tetto in legno, manto di copertura in coppi, balconi in legno.
<i>valutazione architettonica:</i>	edificio di interesse urbanistico.

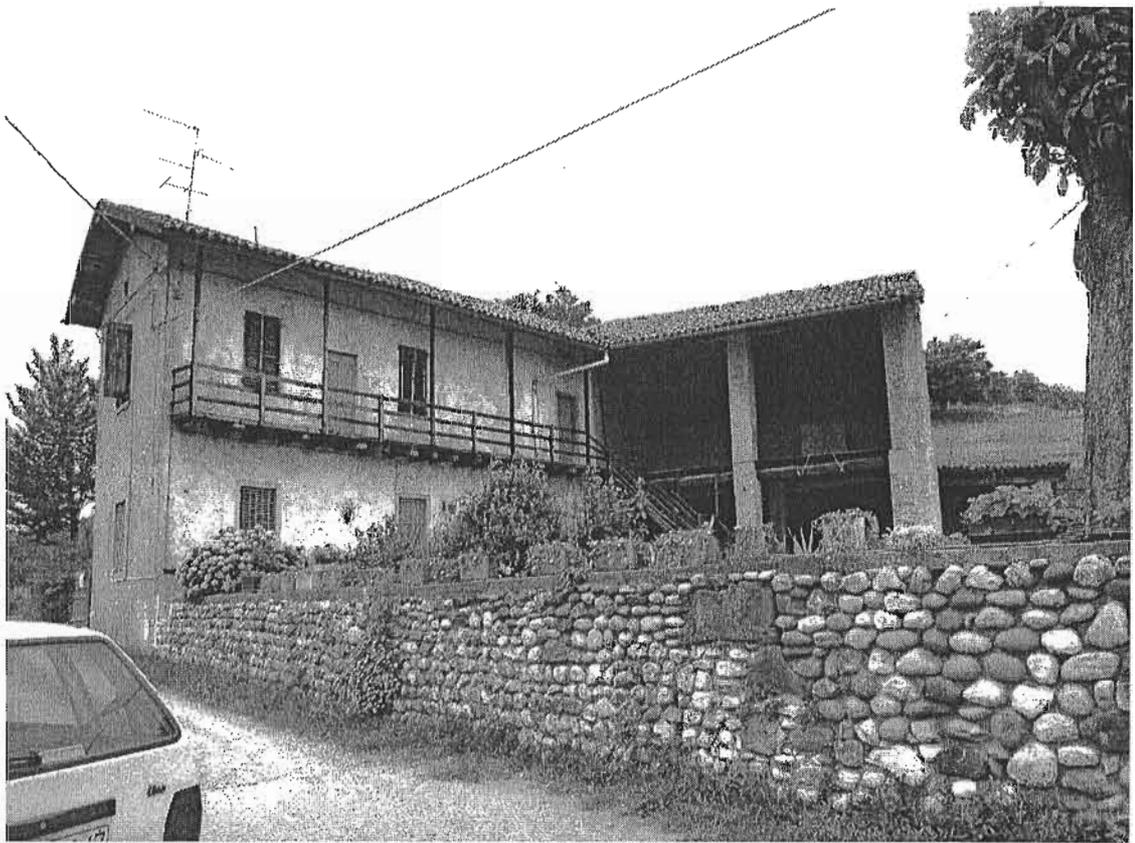
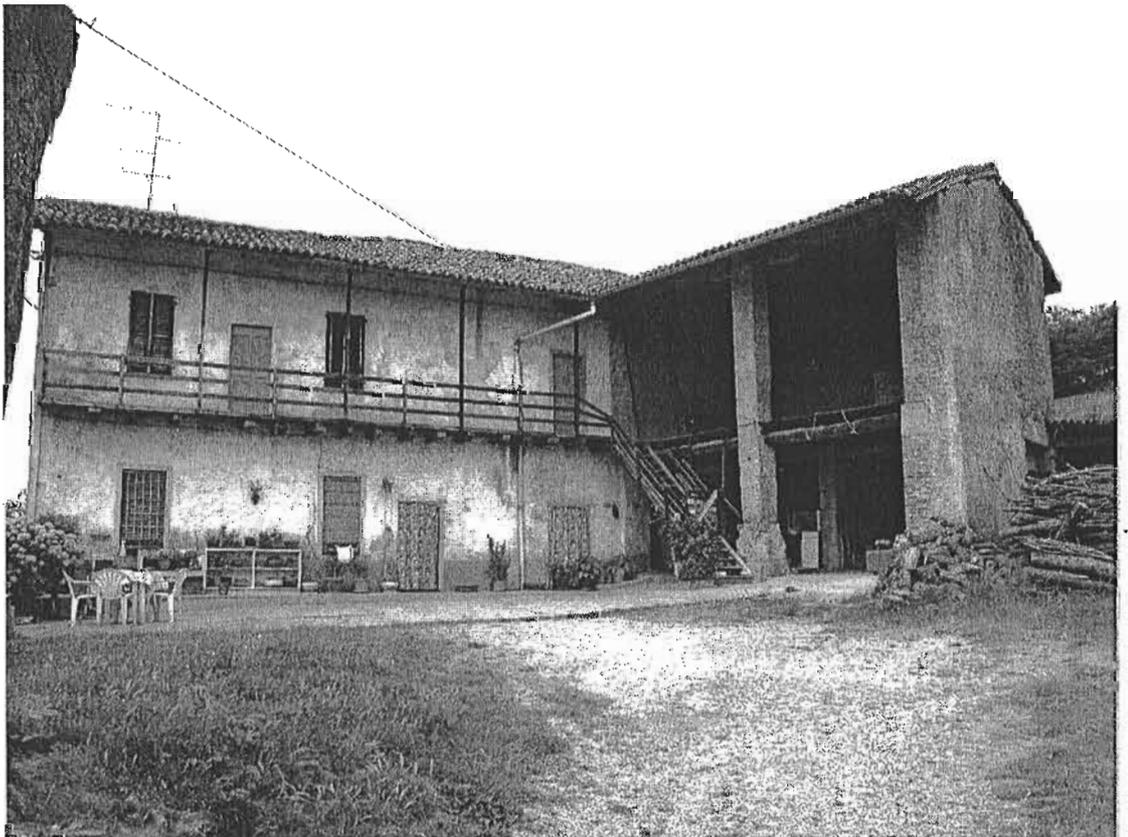
bene Isolato n. 6 giugno 2002

BENE ISOLATO N. 6: Cascina Cacastelli

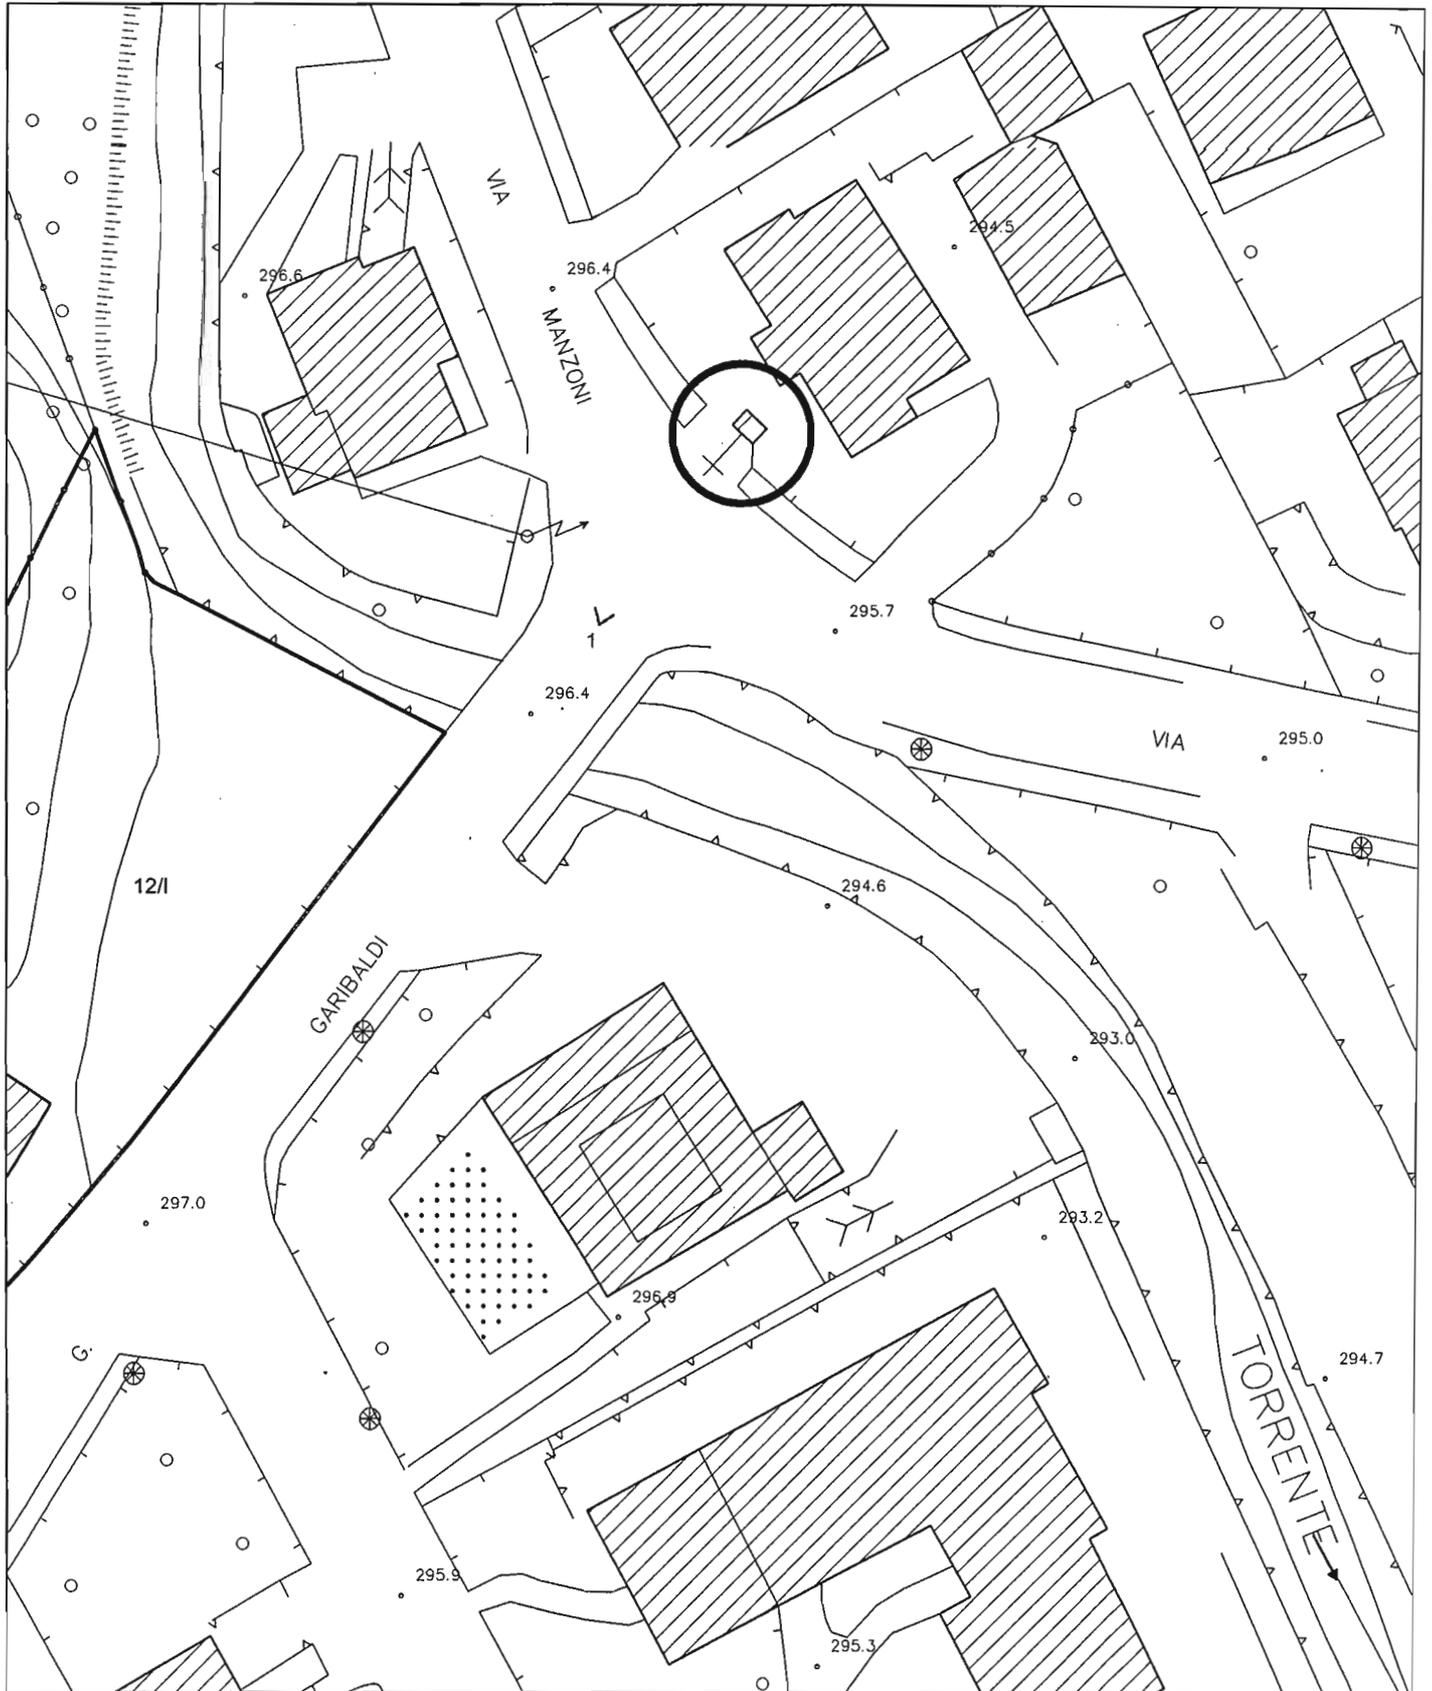
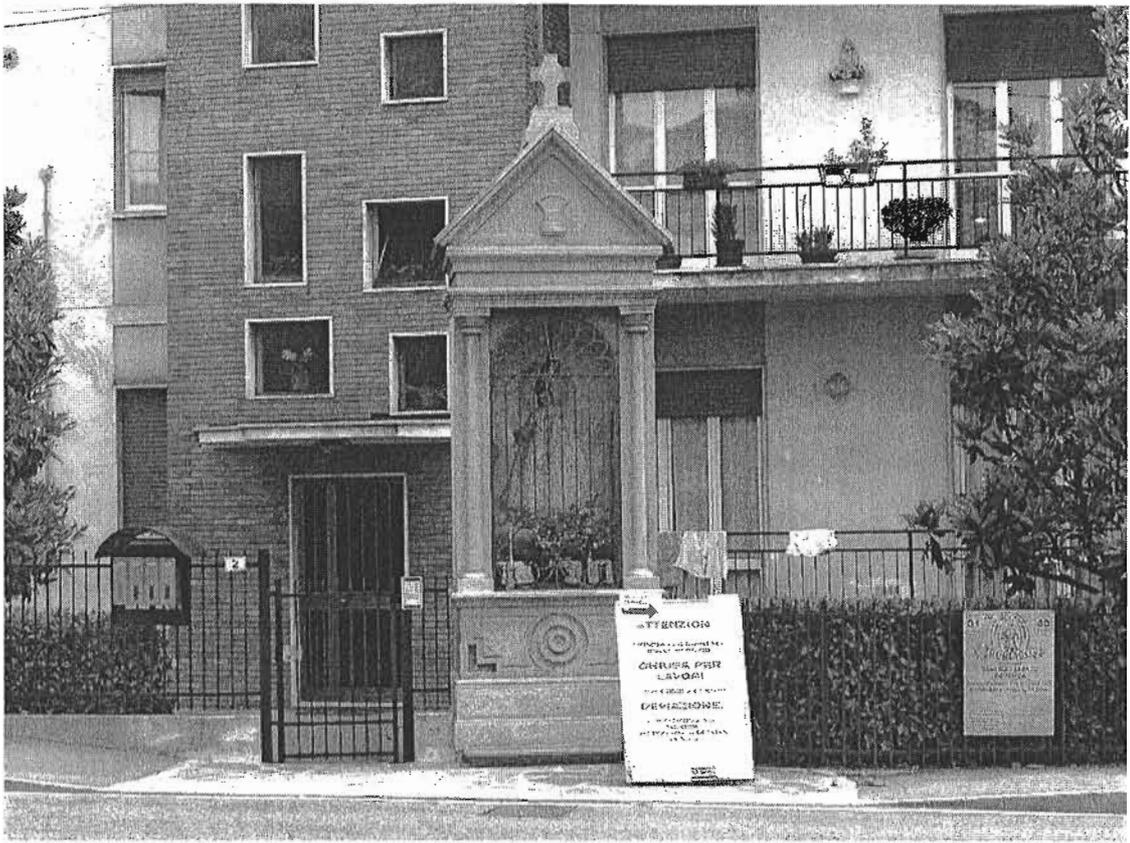
condizioni fisico funzionali

buone.

E' una cappellina con la facciata in arenaria costruita negli anni 20 del XX secolo da un reduce della Grande Guerra come ex voto. (G. Medolago, "Barzana ed il suo territorio", 1995)
