COMUNE DI BARZANA

Piano di Governo del Territorio

PIANO DELLE REGOLE

INDAGINE SULLO STATO DI FATTO DEI BENI ISOLATI

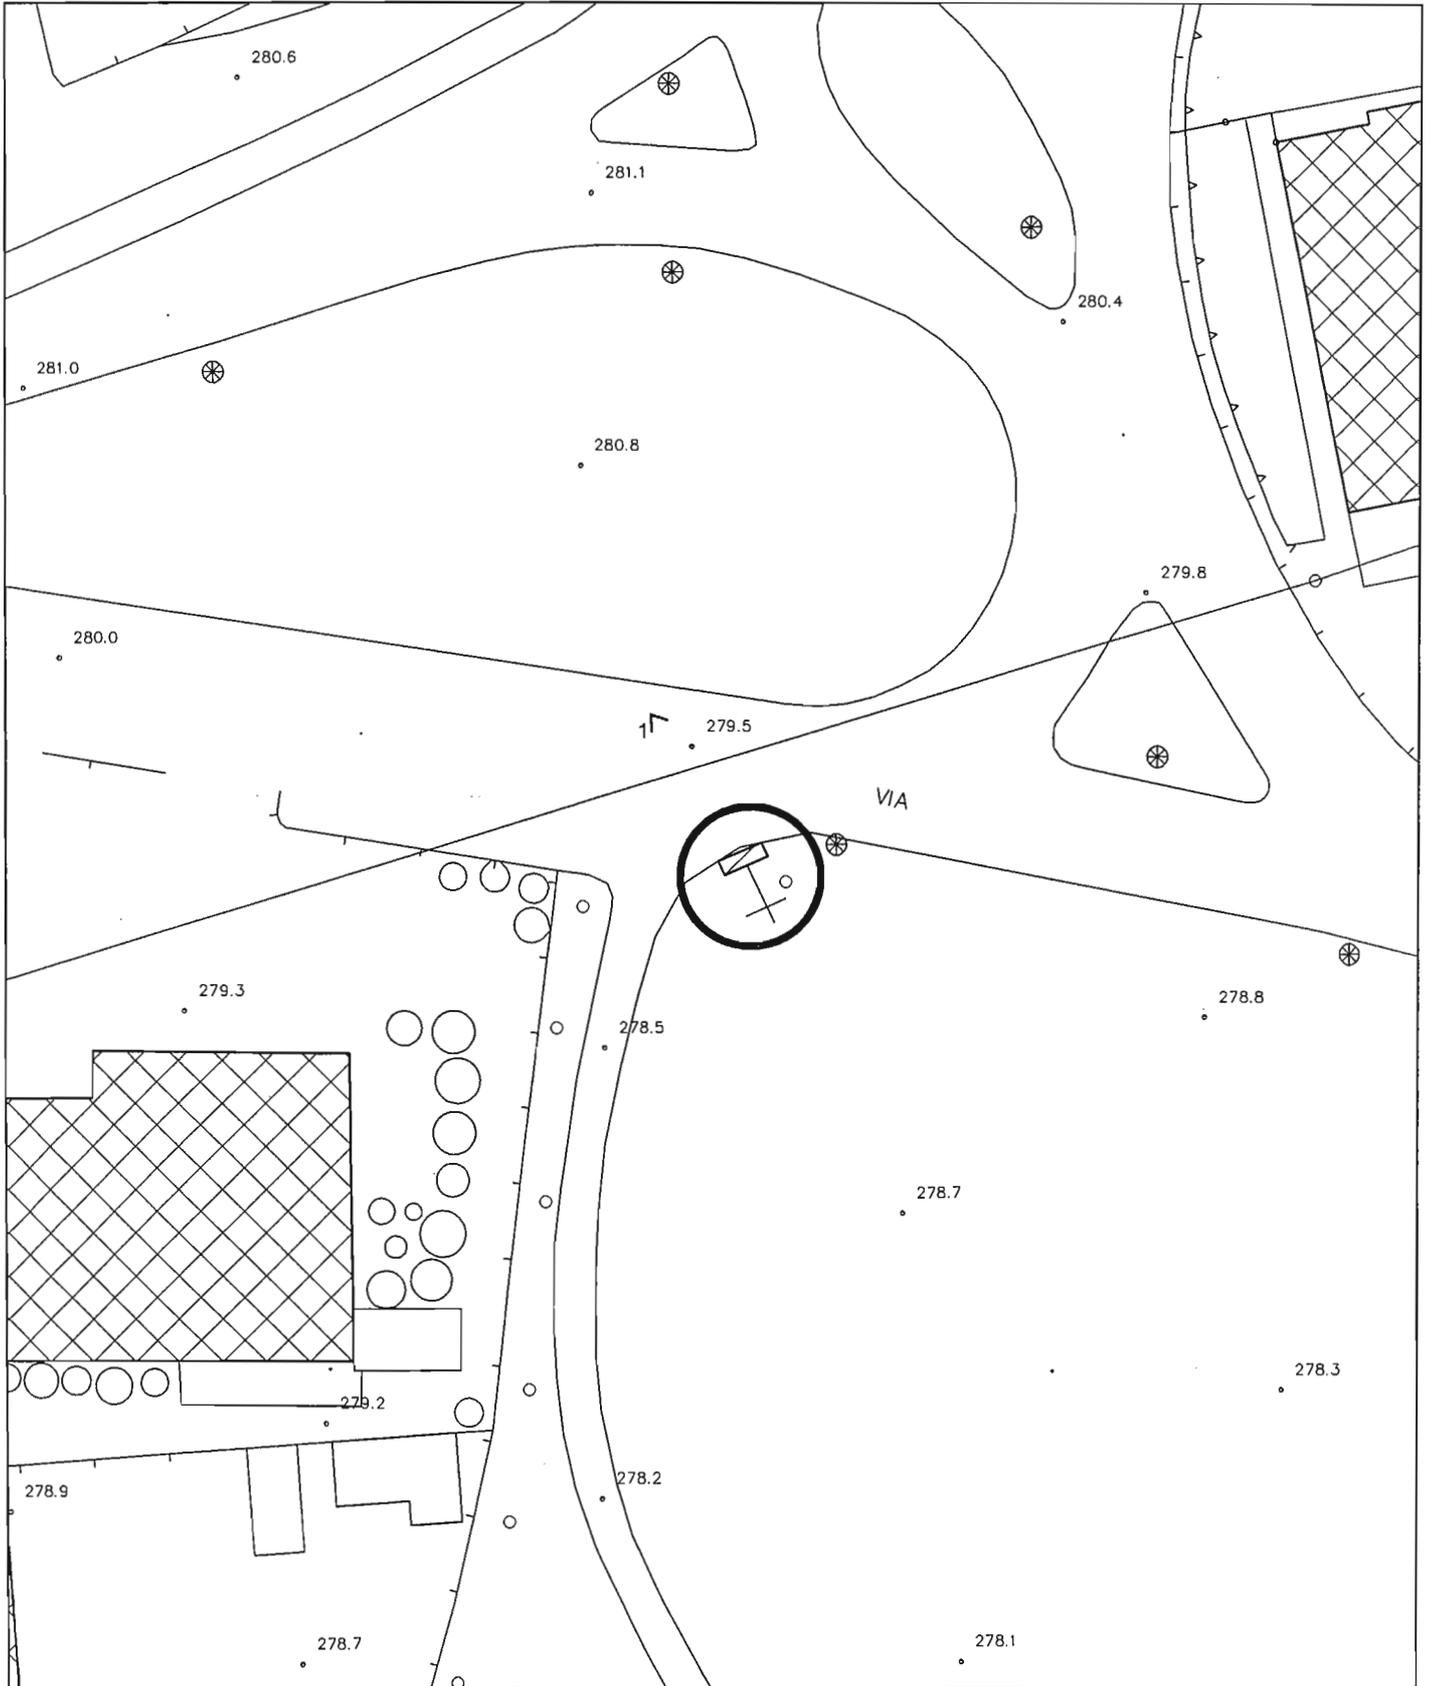
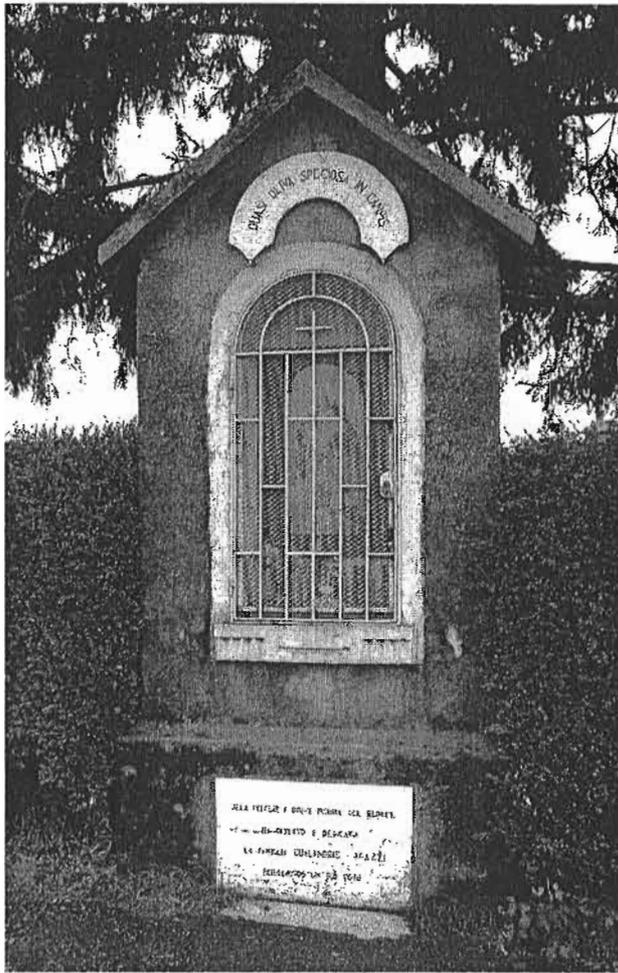
condizioni fisico funzionali

buone.

Si tratta di una santella fatta costruire dalla famiglia Gualandris Agazzi, quale ex voto; in passato all'interno vi era un dipinto di Manini, ora scomparso.

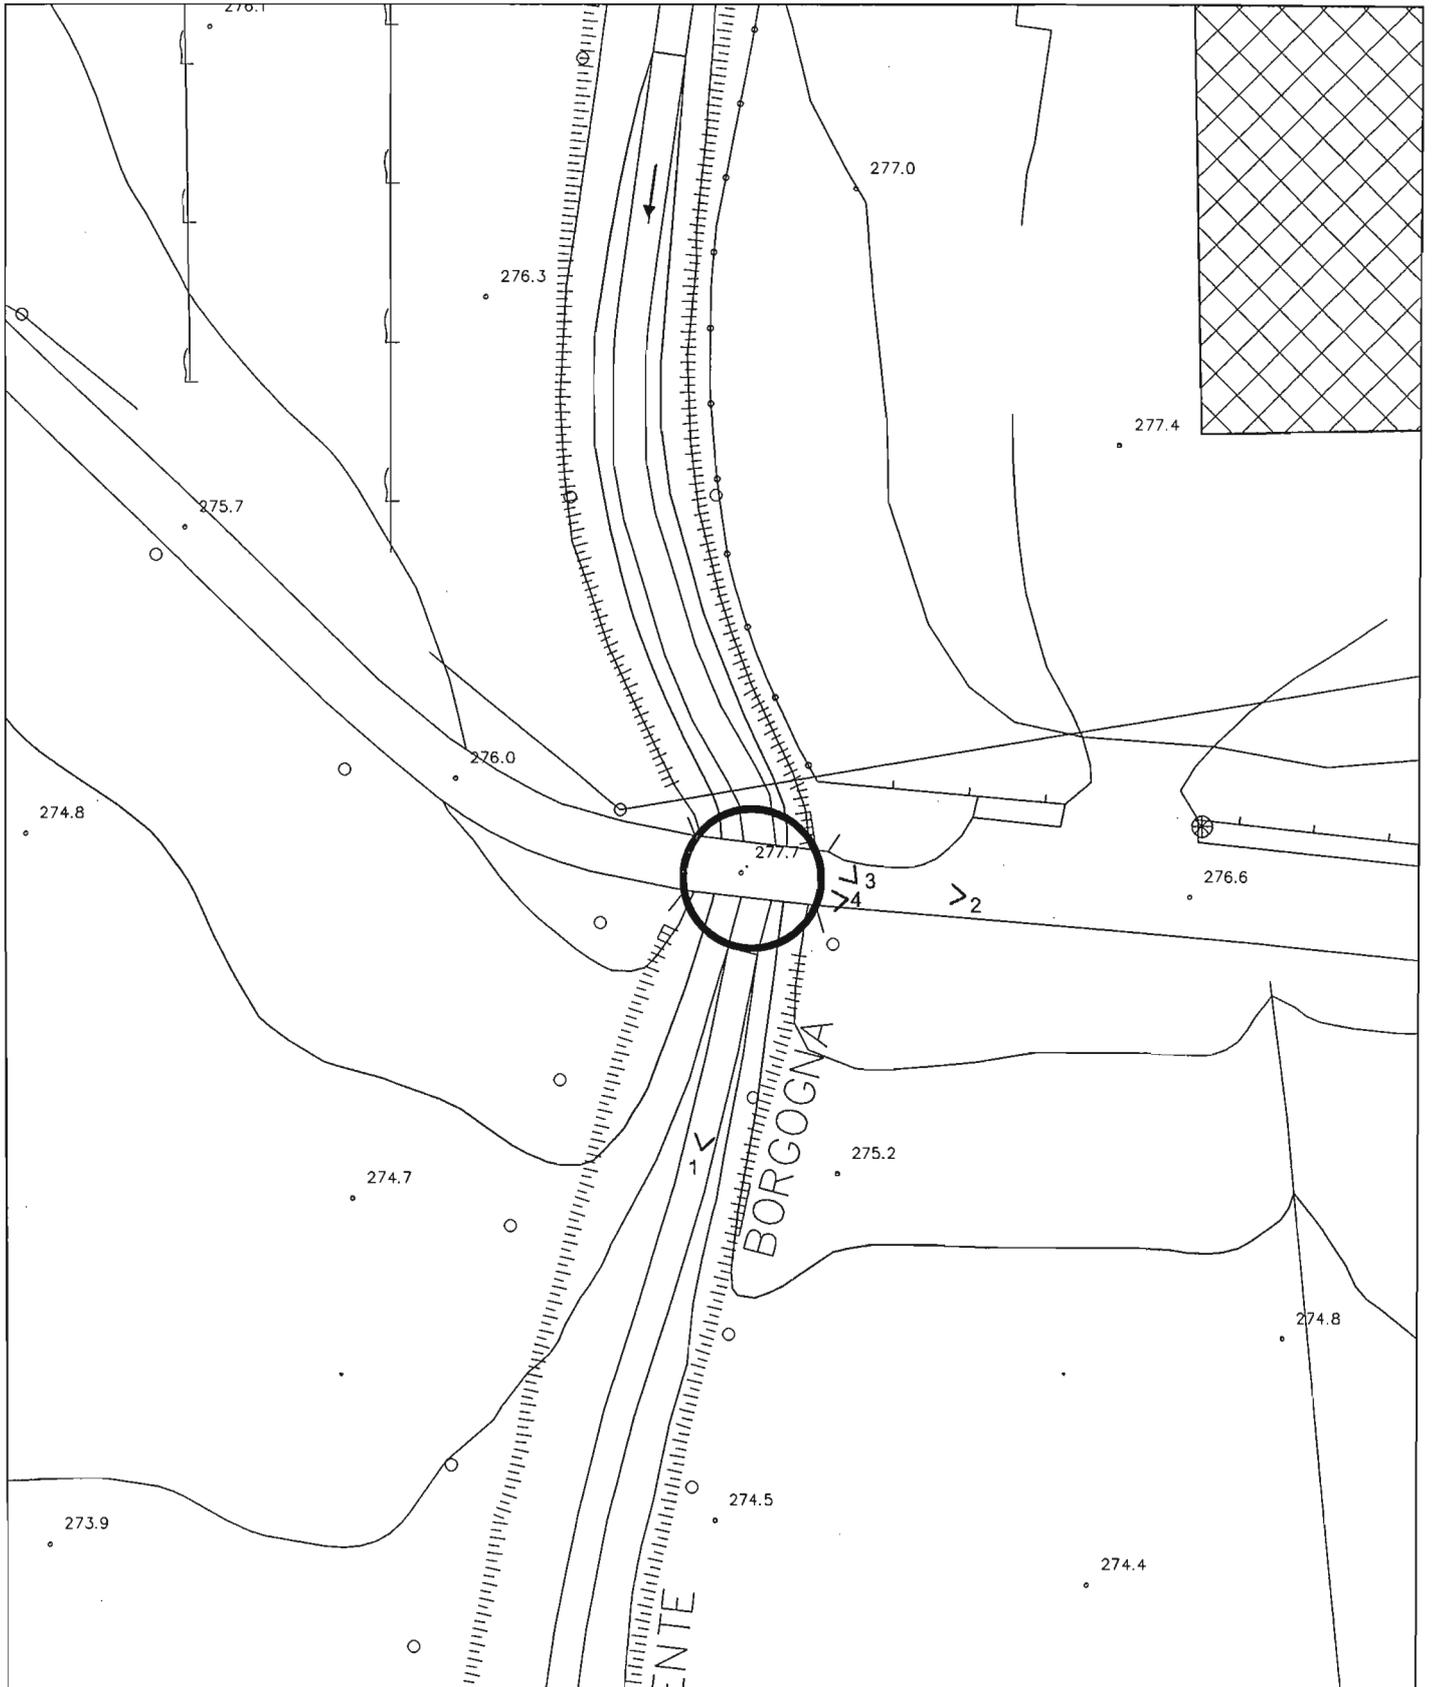
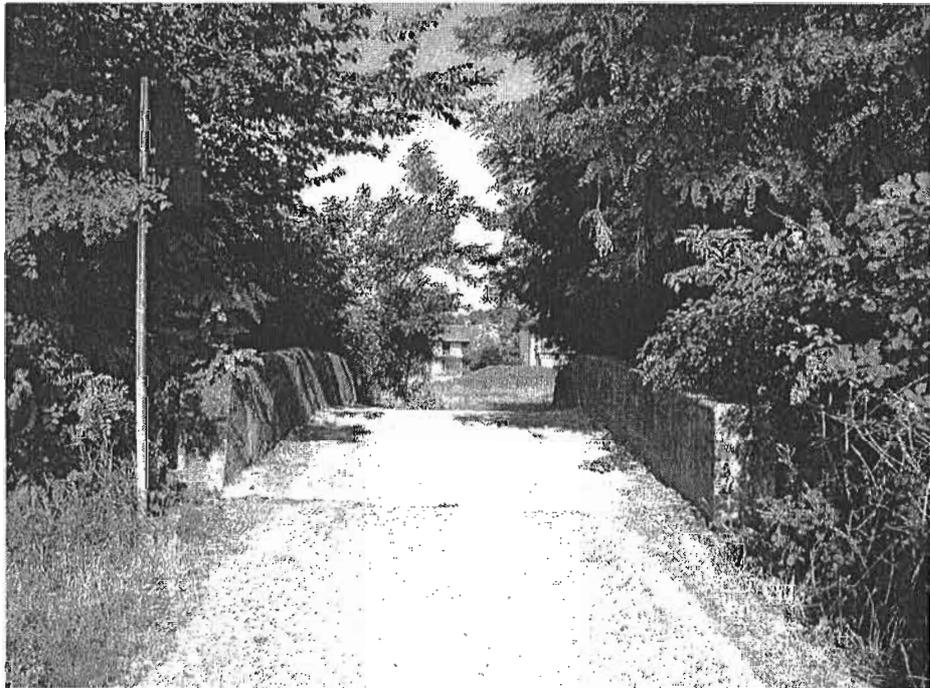
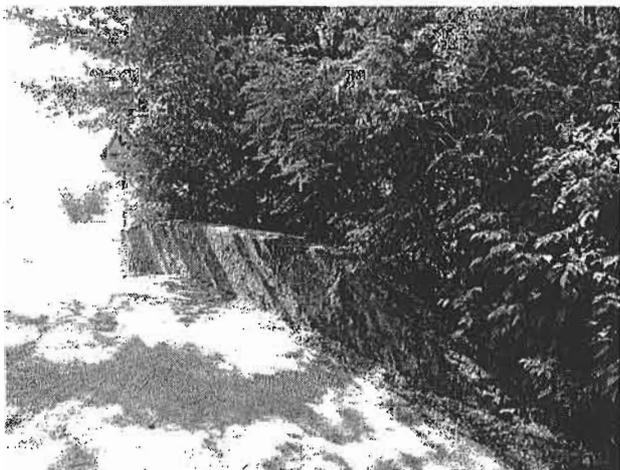
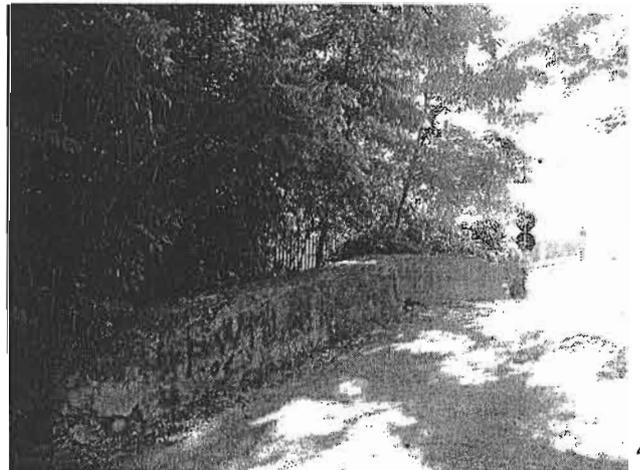
condizioni fisico funzionali

mediocri.

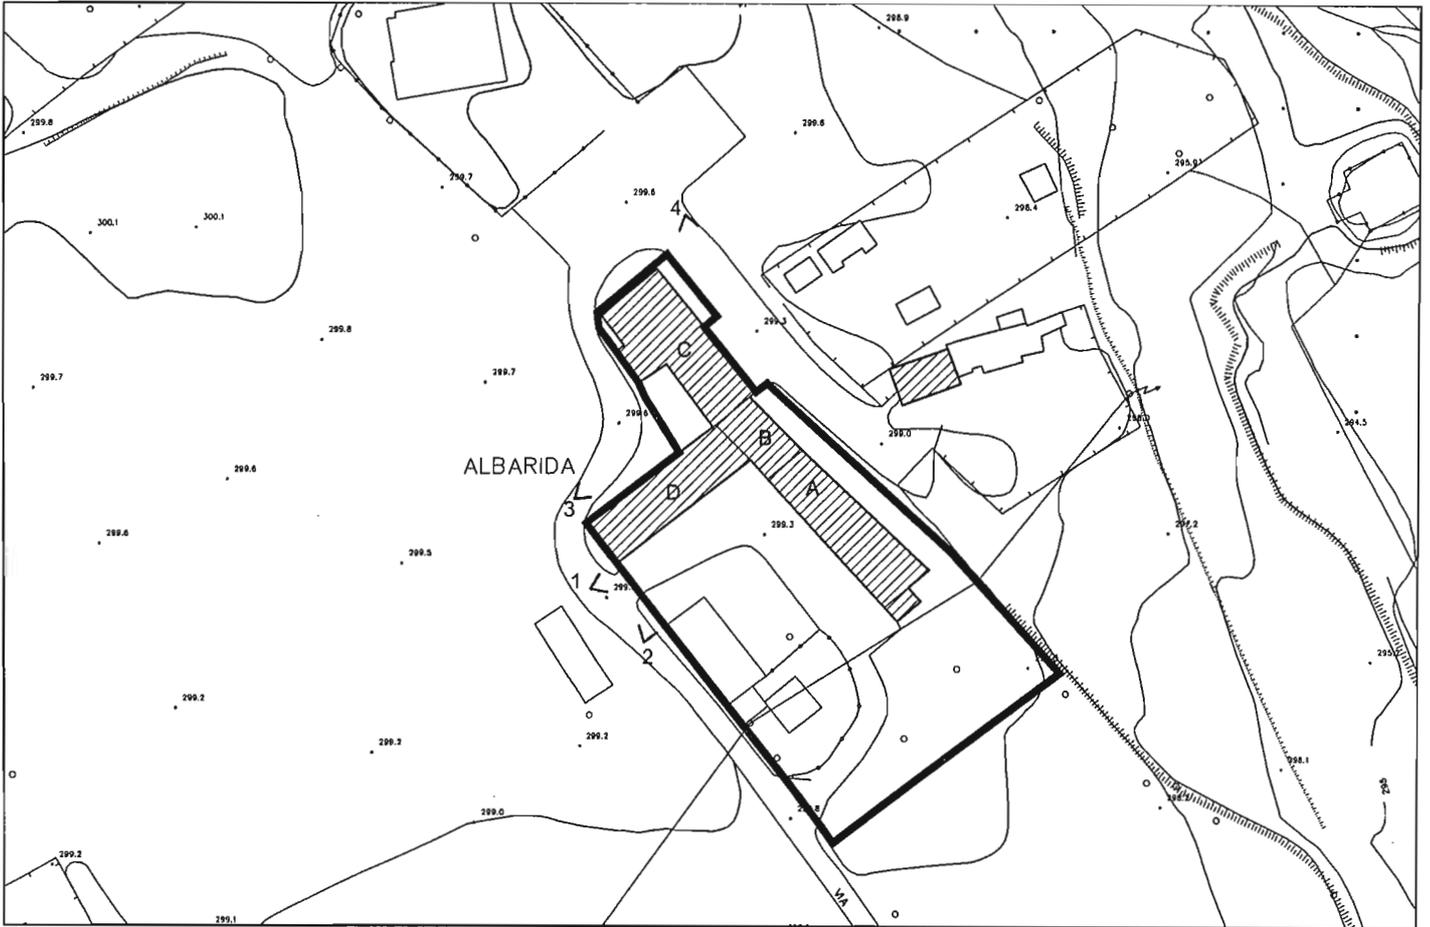
scala 1:1.000

<i>piani:</i>	fuori terra n. 3.
<i>superficie lorda di pavimento totale mq</i>	468.
<i>condizioni fisico funzionali</i>	buone.
<i>trasformazioni:</i>	l'edificio è presente nel catasto del 1813, senza variazioni planimetriche.
<i>destinazione e livello d'uso:</i>	residenza, completamente utilizzato.
<i>note:</i>	l'edificio è stato completamente ristrutturato e ha perso il suo aspetto originario.
<i>elementi di rilievo:</i>	giacitura e sagoma dell'edificio.
<i>valutazione architettonica:</i>	edificio di interesse urbanistico.

<i>piani:</i>	fuori terra n. 2.
<i>superficie lorda di pavimento totale mq</i>	120.
<i>condizioni fisico funzionali</i>	buone.
<i>trasformazioni:</i>	l'edificio è presente nel catasto del 1813, senza variazioni planimetriche.
<i>destinazione e livello d'uso:</i>	residenza, completamente utilizzato.
<i>note:</i>	l'edificio è stato completamente ristrutturato e ha perso il suo aspetto originario.
<i>elementi di rilievo:</i>	giacitura e sagoma dell'edificio.
<i>valutazione architettonica:</i>	edificio di interesse urbanistico.

<i>piani:</i>	fuori terra n. 3.
<i>superficie lorda di pavimento totale mq</i>	552.
<i>condizioni fisico funzionali</i>	buone.
<i>trasformazioni:</i>	l'edificio è presente nel catasto del 1813, tra il 1855 ed il 1903 è stato aggiunto il corpo che sporge verso sud ovest.
<i>destinazione e livello d'uso:</i>	residenza, completamente utilizzato.

note: l'edificio è stato completamente ristrutturato e ha perso il suo aspetto originario.

condizioni fisico funzionali mediocri.

note: l'edificio è stato ristrutturato e modificato (è visibile una nuova struttura in calcestruzzo armato); ma la facciata verso sud ovest e quella verso nord est mantengono la loro struttura in muratura in pietra.

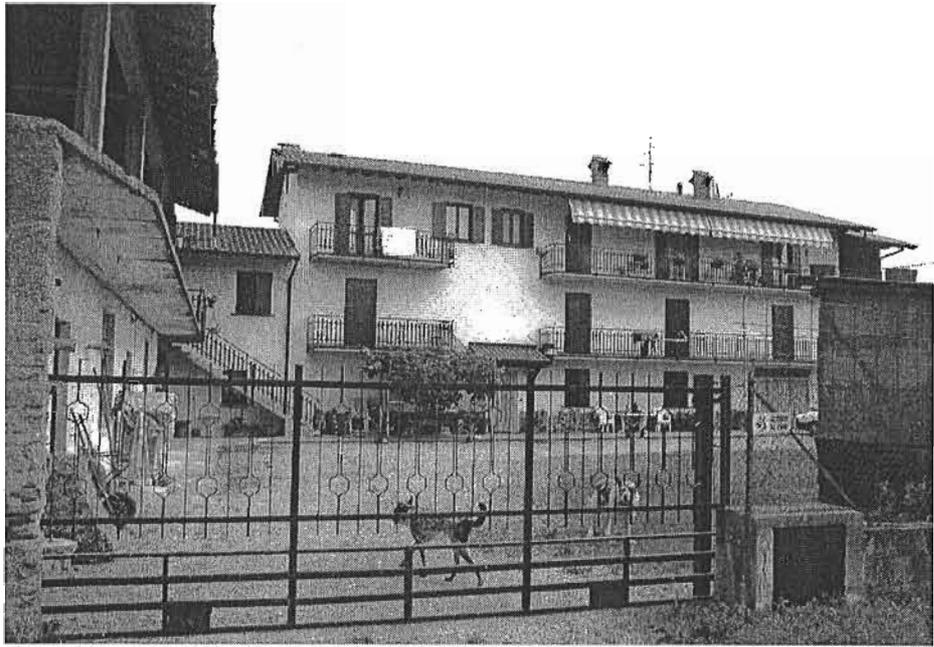
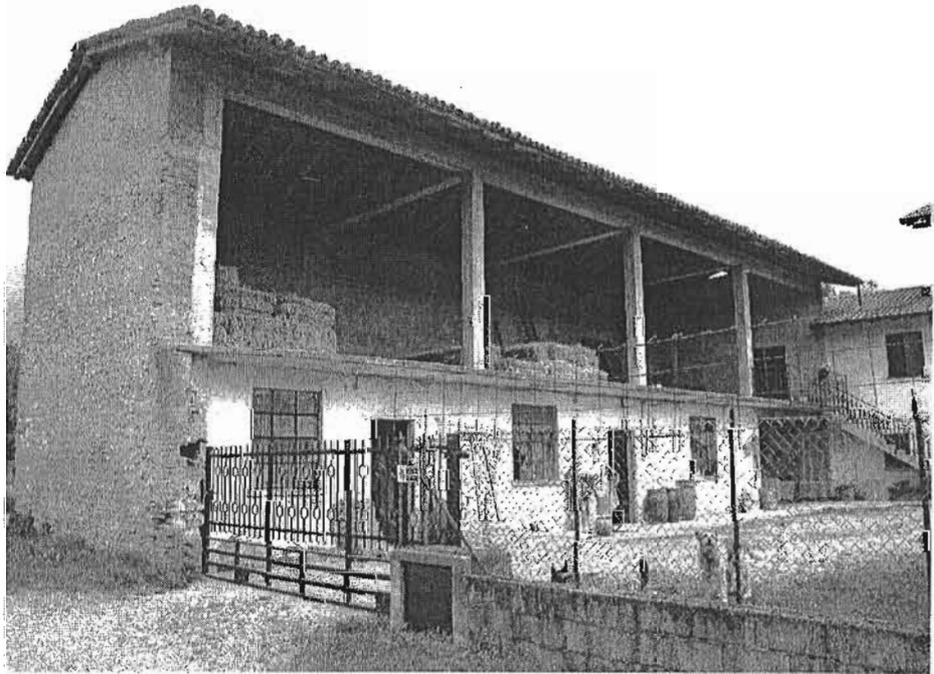
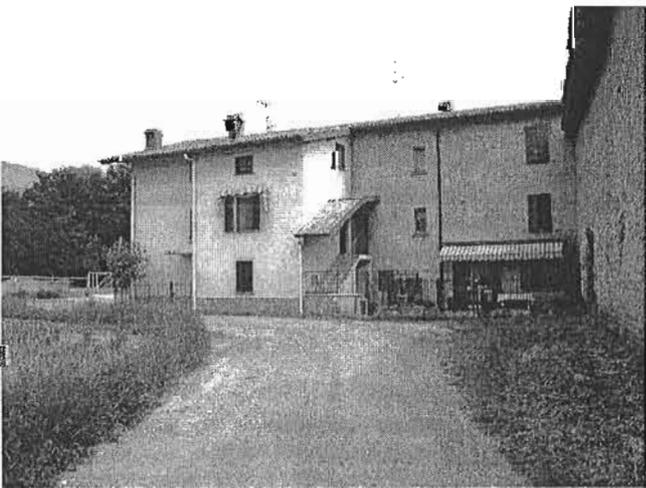
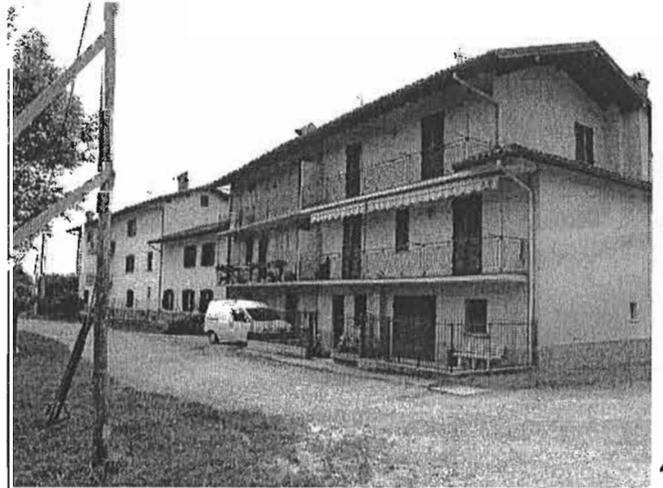
bene isolato n. 10 giugno 2002

elementi di rilievo: giacitura e sagoma dell'edificio, muratura in pietra.

valutazione architettonica: edificio di interesse urbanistico.

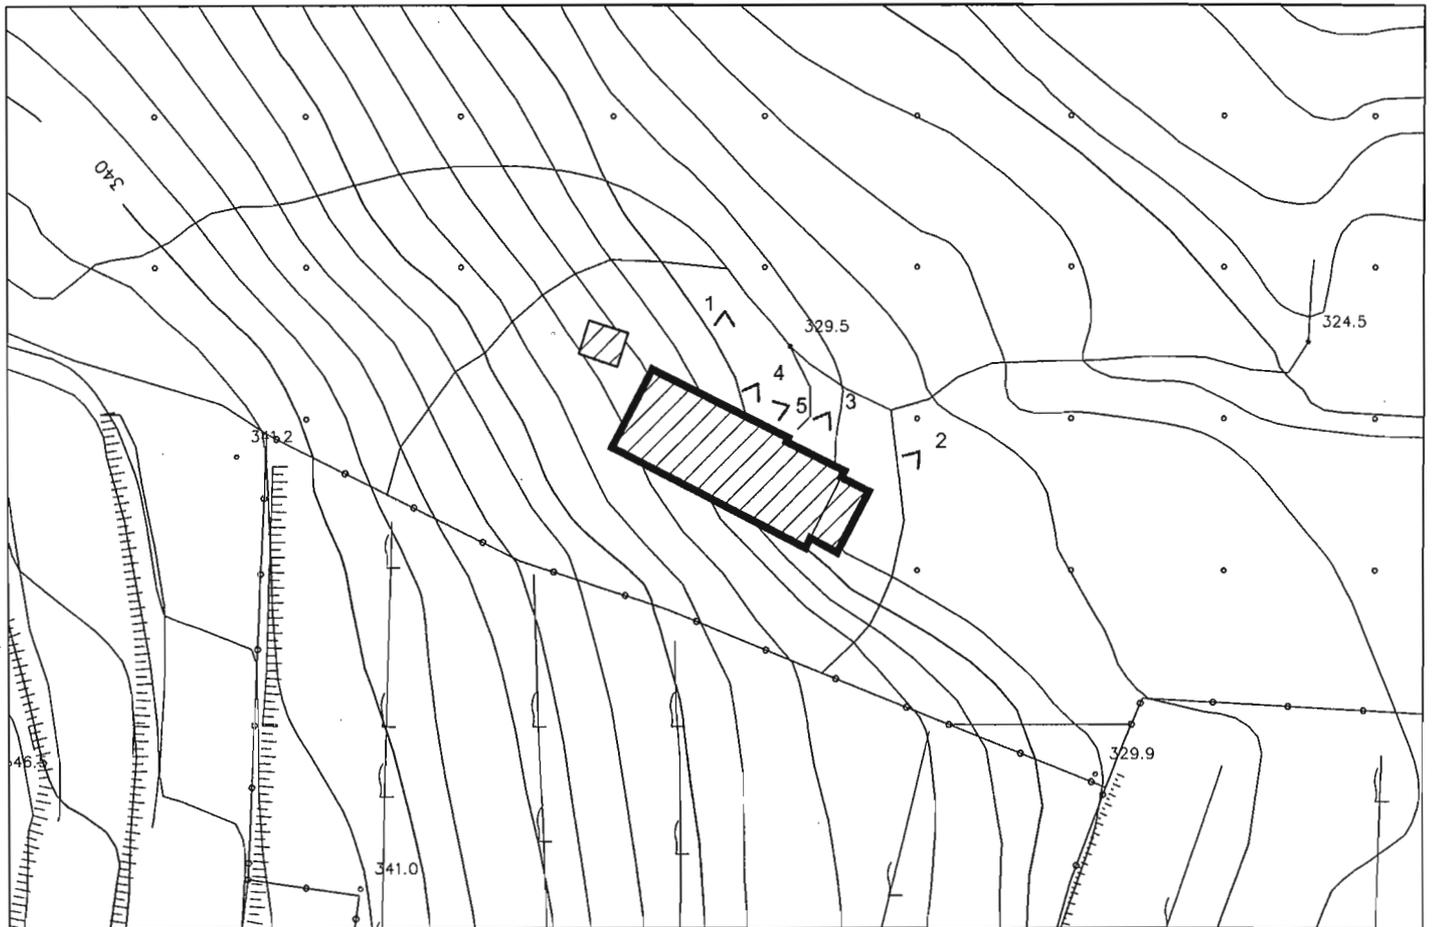
scala 1:500

<i>piani:</i>	fuori terra n. 2 e sottotetto utilizzabile.
<i>superficie lorda di pavimento totale mq</i>	210.
<i>condizioni fisico funzionali</i>	cattive.
<i>trasformazioni:</i>	l'edificio è presente nel catasto del 1903, senza variazioni planimetriche.
<i>destinazione e livello d'uso:</i>	abbandonata.
<i>note:</i>	l'edificio è stato rimaneggiato
<i>elementi di rilievo:</i>	giacitura e sagoma dell'edificio, contorni di aperture e gradini d'ingresso in pietra.
<i>valutazione architettonica:</i>	edificio di interesse urbanistico.
