COMUNE DI BARZANA

Piano di Governo del Territorio

PIANO DELLE REGOLE

STATO DI FATTO DEL CENTRO O NUCLEI STORICI

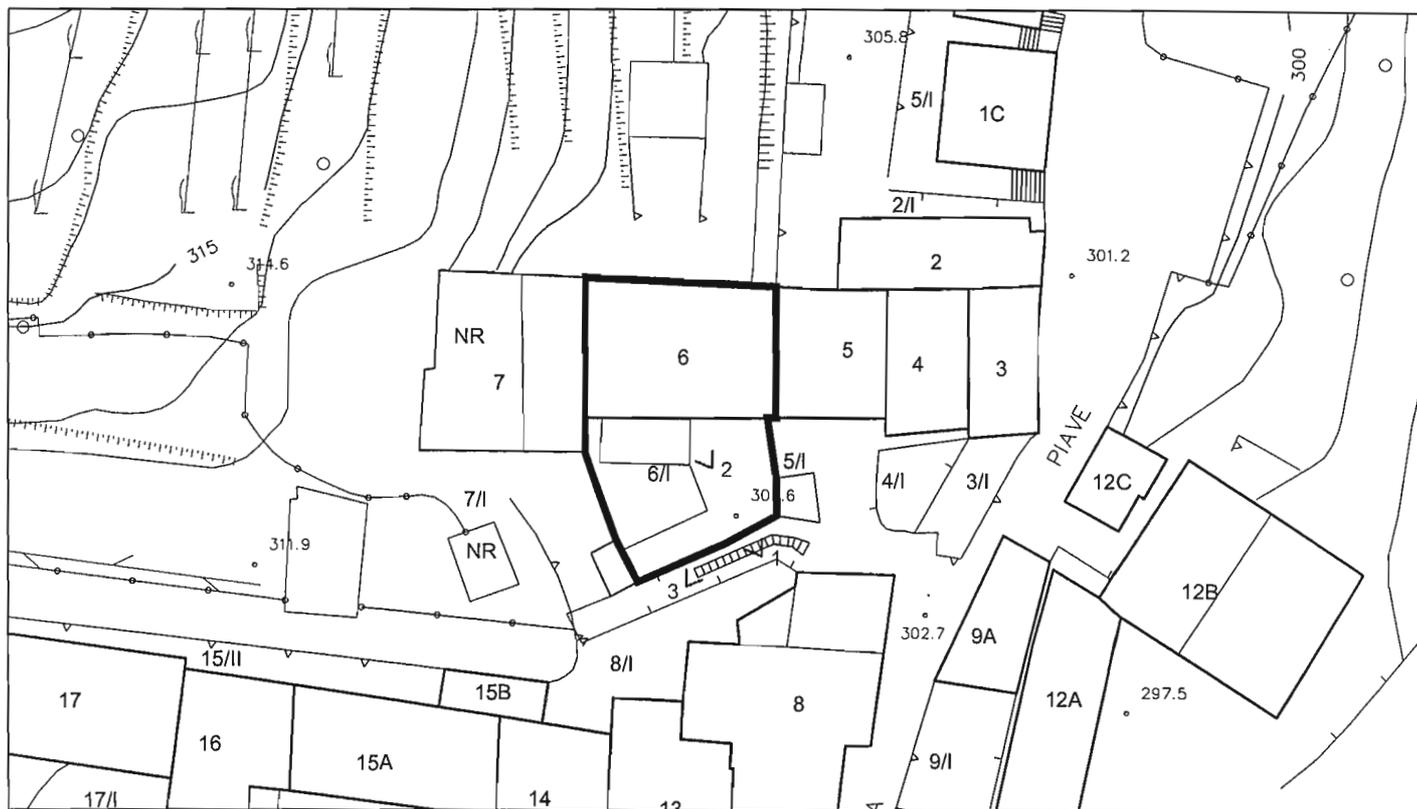
unità di rilevamento n. 6

<i>piani:</i>	fuori terra n. 2.
<i>superficie lorda di pavimento totale mq</i>	225.
<i>condizioni fisico funzionali</i>	buone.
<i>trasformazioni:</i>	l'edificio è presente nel catasto del 1813 senza variazioni planimetriche.
<i>destinazione e livello d'uso:</i>	residenza, completamente utilizzato.
<i>note:</i>	i contorni lapidei delle aperture sono stati sostituiti; presenta un terrazzo e la copertura in cemento armato. edificio rilevato parzialmente.
<i>elementi di rilievo:</i>	aperture con contorni in pietra non storici.
<i>valutazione architettonica:</i>	edificio di interesse urbanistico.

<i>descrizione:</i>	una parte dell'area è pavimentata con lastre di porfido, un'altra parte in calcestruzzo, una terza parte è a verde.
---------------------	---------------------------------------------------------------------------------------------------------------------

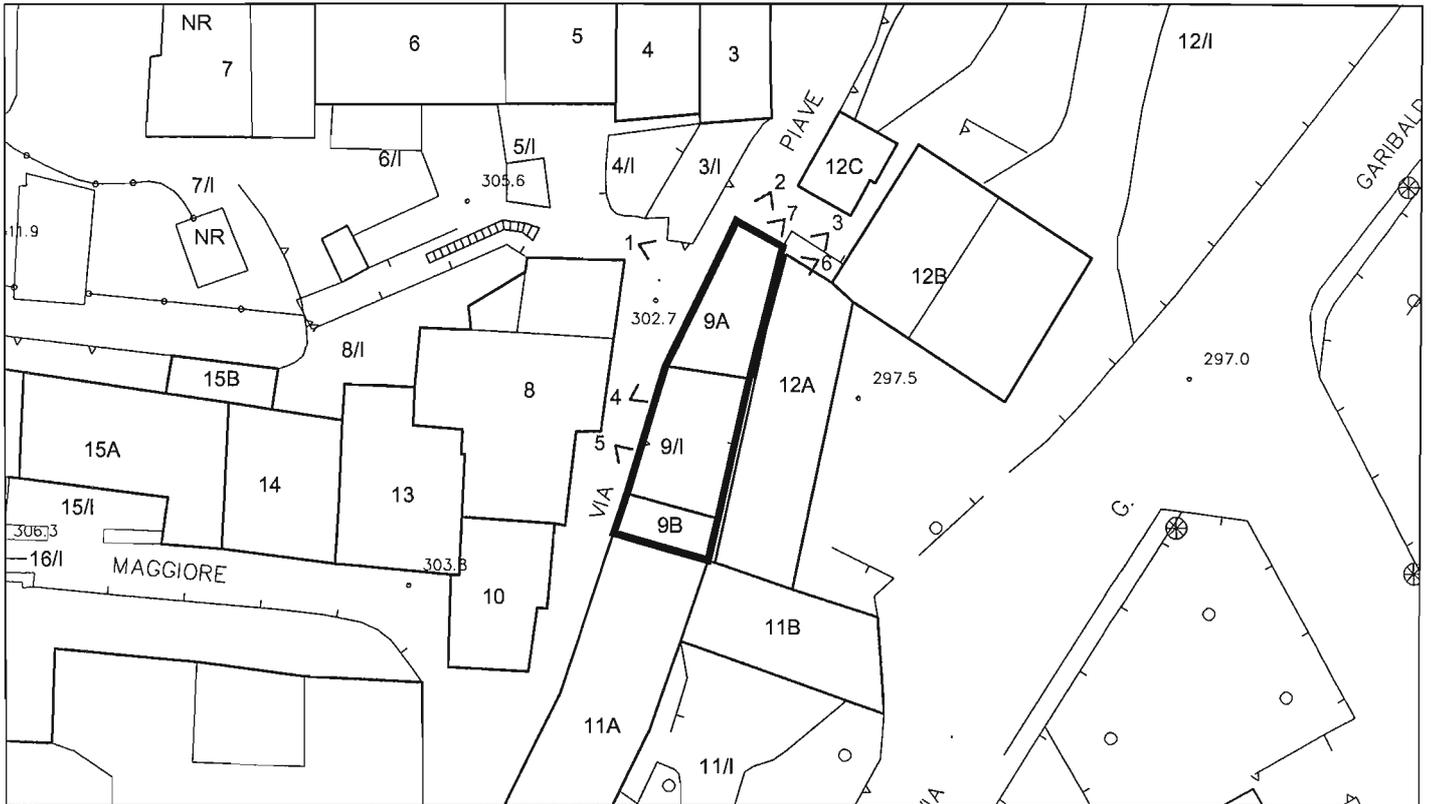
unità di rilevamento n. 9

<i>piani:</i>	fuori terra n. 2.
<i>superficie lorda di pavimento totale mq</i>	96
<i>condizioni fisico funzionali</i>	mediocri.
<i>trasformazioni:</i>	l'edificio è presente nel catasto del 1813 senza variazioni planimetriche.
<i>destinazione e livello d'uso:</i>	agricolo (fienile), completamente utilizzato.
<i>note:</i>	l'edificio mantiene l'impianto e l'aspetto originari
<i>elementi di rilievo:</i>	giacitura, muratura in pietra, struttura del tetto in legno, manto in coppi, contorni in pietra delle aperture.
<i>valutazione architettonica:</i>	edificio di interesse architettonico.

<i>piani:</i>	fuori terra n. 1.
<i>superficie lorda di pavimento totale mq</i>	17,50.
<i>condizioni fisico funzionali</i>	mediocri.
<i>trasformazioni:</i>	l'edificio è presente nel catasto del 1903 senza variazioni planimetriche.
<i>destinazione e livello d'uso:</i>	agricolo (deposito), completamente utilizzato.
<i>note:</i>	l'edificio è costituito da pilastri in mattoni su cui poggia una copertura in legno rivestita di coppi, probabilmente era una sorta di legnaia.
<i>elementi di rilievo:</i>	giacitura e sagoma dell'edificio.
<i>valutazione architettonica:</i>	edificio di interesse urbanistico.

<i>descrizione:</i>	area a verde.
---------------------	---------------

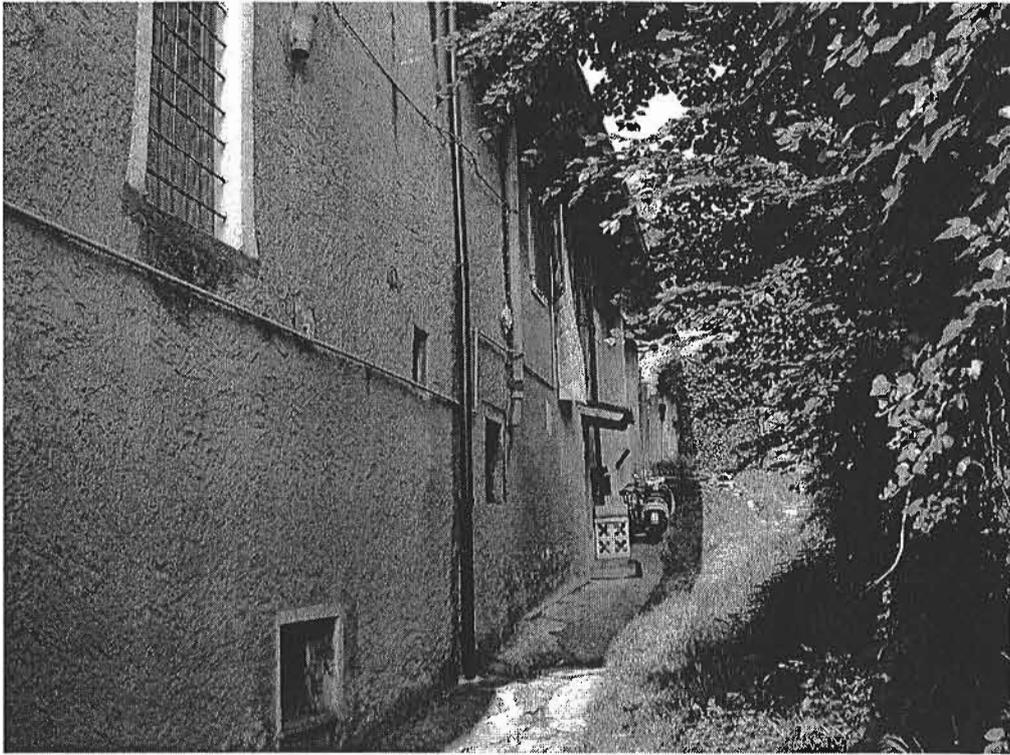
1

<i>piani:</i>	fuori terra n. 2.
<i>superficie lorda di pavimento totale mq</i>	173.
<i>condizioni fisico funzionali</i>	buone.
<i>trasformazioni:</i>	l'edificio è presente nel catasto del 1813, senza variazioni planimetriche.
<i>destinazione e livello d'uso:</i>	residenza, utilizzato al 75%.
<i>note:</i>	l'edificio è stato ristrutturato nella parte ovest, eliminando elementi di interesse che sono ancora visibili nella parte non sistemata. edificio rilevato parzialmente.
<i>elementi di rilievo:</i>	giacitura e sagoma dell'edificio, aperture con contorni in pietra, struttura del tetto in legno.
<i>valutazione architettonica:</i>	edificio di interesse urbanistico.

<i>descrizione:</i>	area non rilevata.
---------------------	--------------------

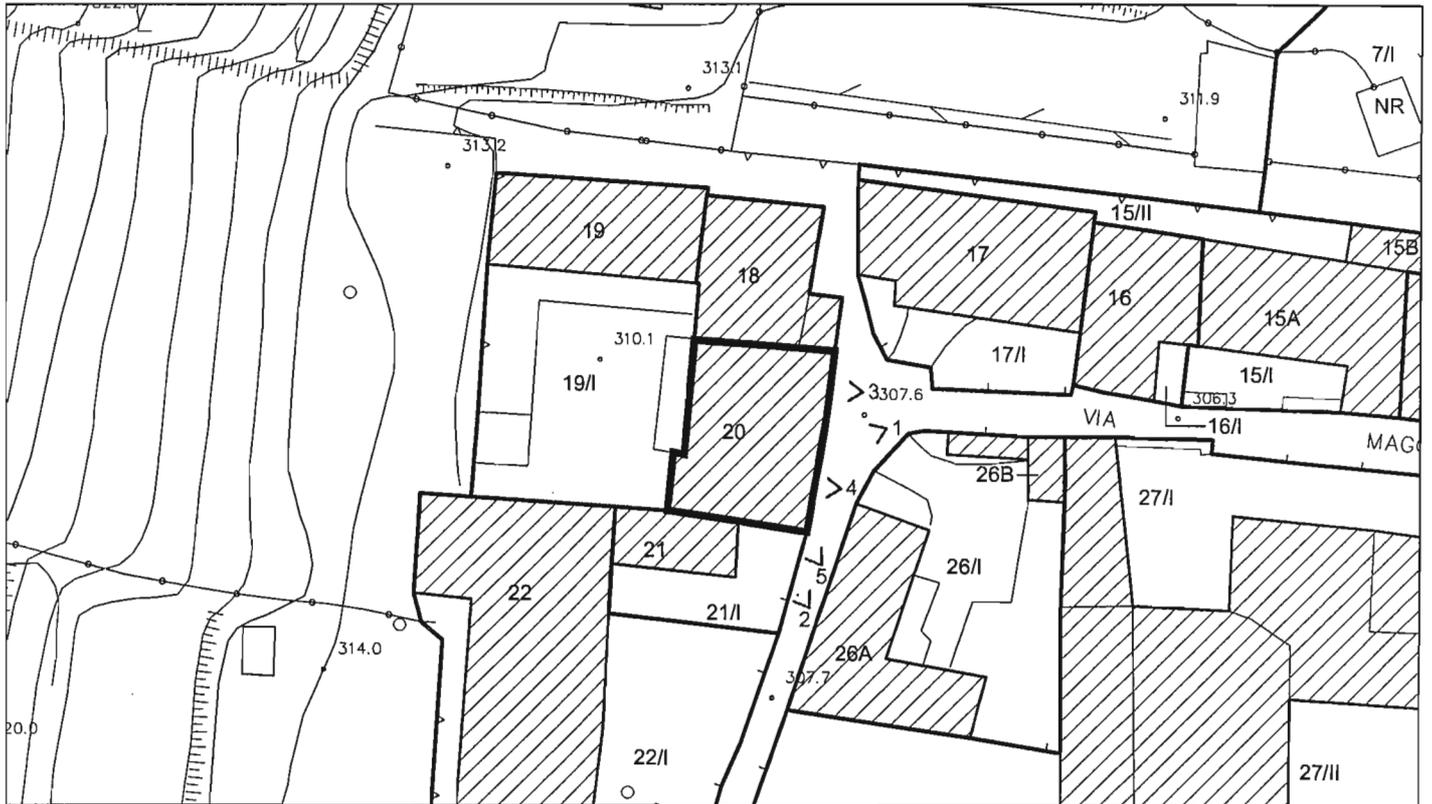
unità di rilevamento n. 20

<i>piani:</i>	fuori terra n. 2 e sottotetto utilizzabile.
<i>superficie lorda di pavimento totale mq</i>	250.
<i>condizioni fisico funzionali</i>	mediocri.
<i>trasformazioni:</i>	l'edificio è presente nel catasto del 1813, senza variazioni planimetriche.
<i>destinazione e livello d'uso:</i>	residenza, completamente utilizzato.
<i>note:</i>	l'edificio ha subito interventi puntuali, quali l'adattamento di aperture e la realizzazione di un terrazzo in calcestruzzo. edificio rilevato parzialmente.
<i>elementi di rilievo:</i>	giacitura e sagoma dell'edificio, struttura del tetto in legno, manto in coppi, portale d'ingresso ad arco in pietra, inferriate.
<i>valutazione architettonica:</i>	edificio di interesse urbanistico.

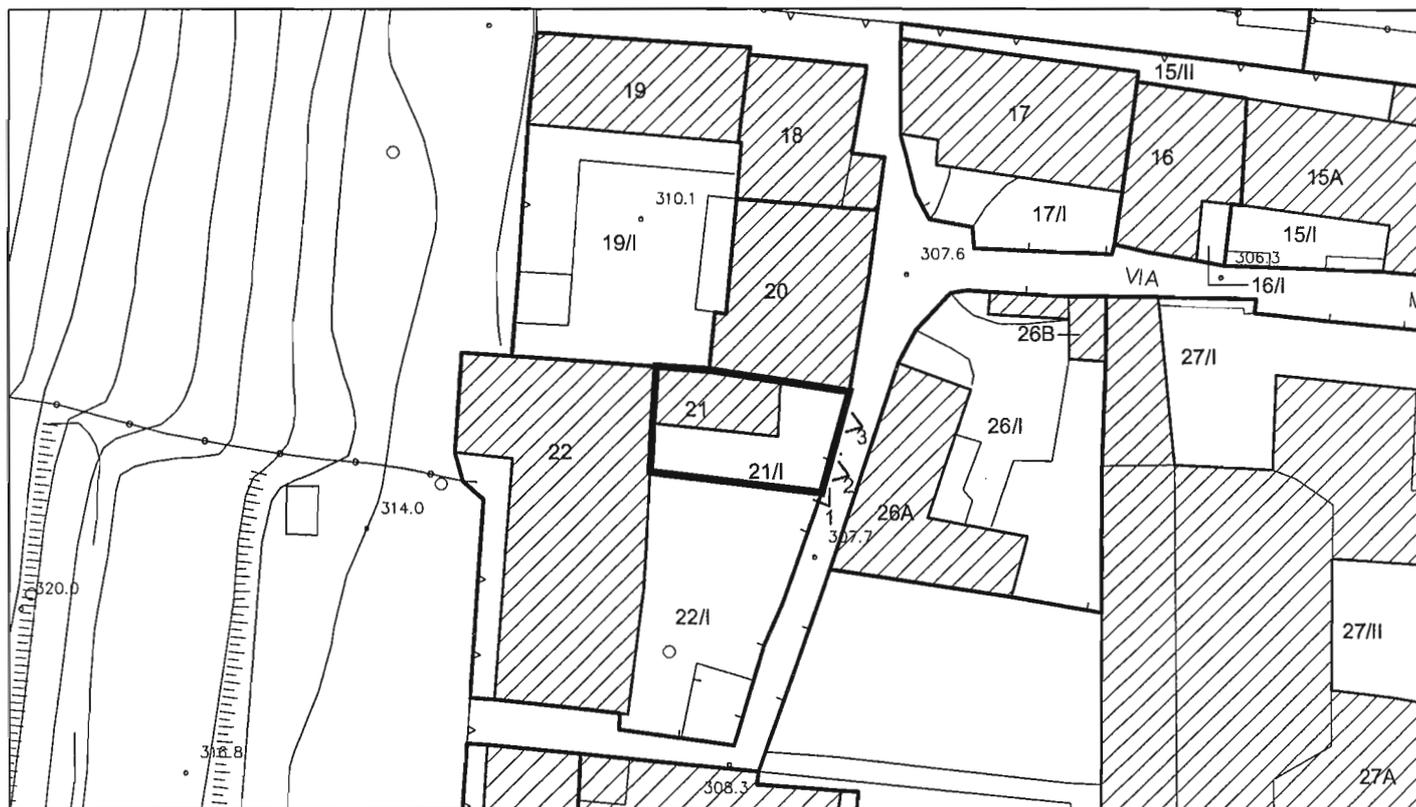
unità di rilevamento n. 21

<i>piani:</i>	fuori terra n. 3.
<i>superficie lorda di pavimento totale mq</i>	95.
<i>condizioni fisico funzionali</i>	cattive.
<i>trasformazioni:</i>	l'edificio è presente nel catasto del 1813, senza variazioni planimetriche.
<i>destinazione e livello d'uso:</i>	residenza, non utilizzato.
<i>note:</i>	l'edificio ha subito trasformazioni nella posizione e nella tipologia delle aperture. edificio rilevato parzialmente.
<i>elementi di rilievo:</i>	giacitura e sagoma dell'edificio, barriera del terrazzo sopra la scala di ingresso al secondo piano.
<i>valutazione architettonica:</i>	edificio di interesse urbanistico.

<i>descrizione:</i>	area pavimentata in calcestruzzo in evidente stato di degrado.
---------------------	----------------------------------------------------------------

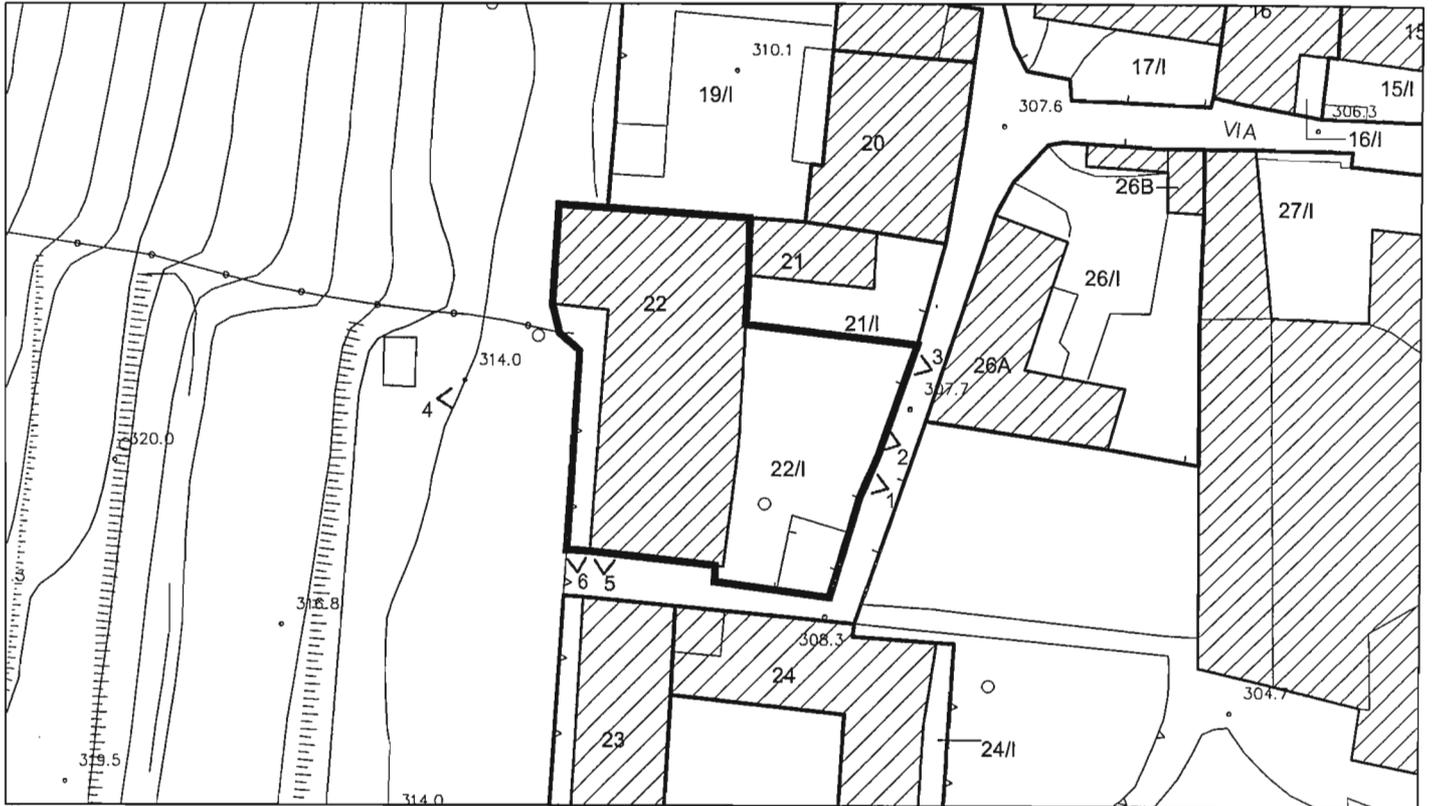
unità di rilevamento n. 22

<i>piani:</i>	fuori terra n. 3 e sottotetto utilizzabile.
<i>superficie lorda di pavimento totale mq</i>	814.
<i>condizioni fisico funzionali</i>	cattive.
<i>trasformazioni:</i>	l'edificio è presente nel catasto del 1813, senza variazioni planimetriche.
<i>destinazione e livello d'uso:</i>	rudere.
<i>note:</i>	l'edificio presenta facciate di pregio, con aperture ordinate, senza trasformazioni; aperture a d arco; all'interno si scorgono elementi di pregio; probabilmente era una residenza dei contadini che lavoravano le terre della famiglia Ghidini.
<i>elementi di rilievo:</i>	giacitura e sagoma dell'edificio, muratura in pietra, struttura del tetto in legno, manto in coppi, aperture con contorni in pietra, soffitti voltati.
<i>valutazione architettonica:</i>	edificio di interesse architettonico.

<i>descrizione:</i>	area abbandonata, coperta di rovi; presenta un muro di cinta in muratura in pietra.
---------------------	-------------------------------------------------------------------------------------

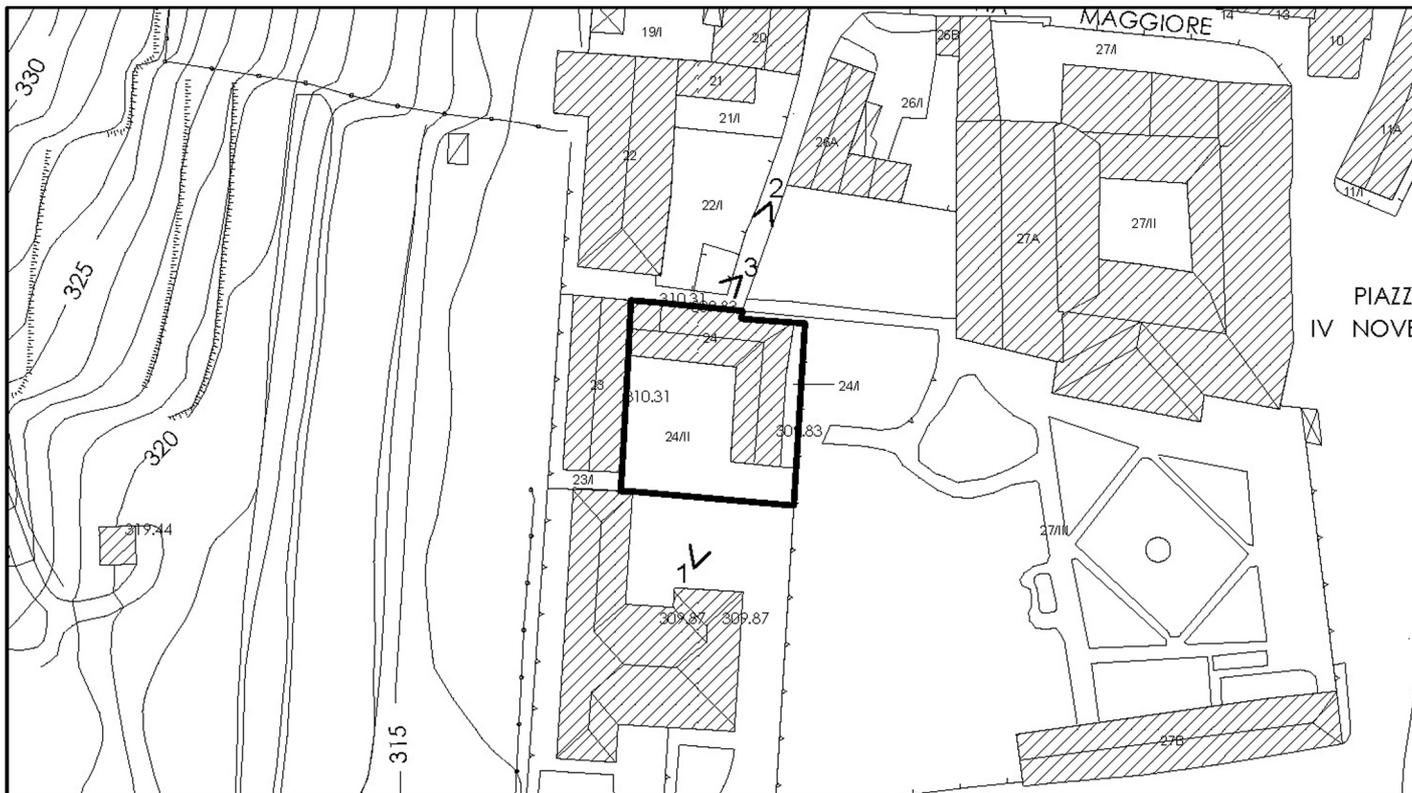
unità di rilevamento n. 24

descrizione: area con pavimentazione in calcestruzzo.

descrizione: cortile in ghiaia.

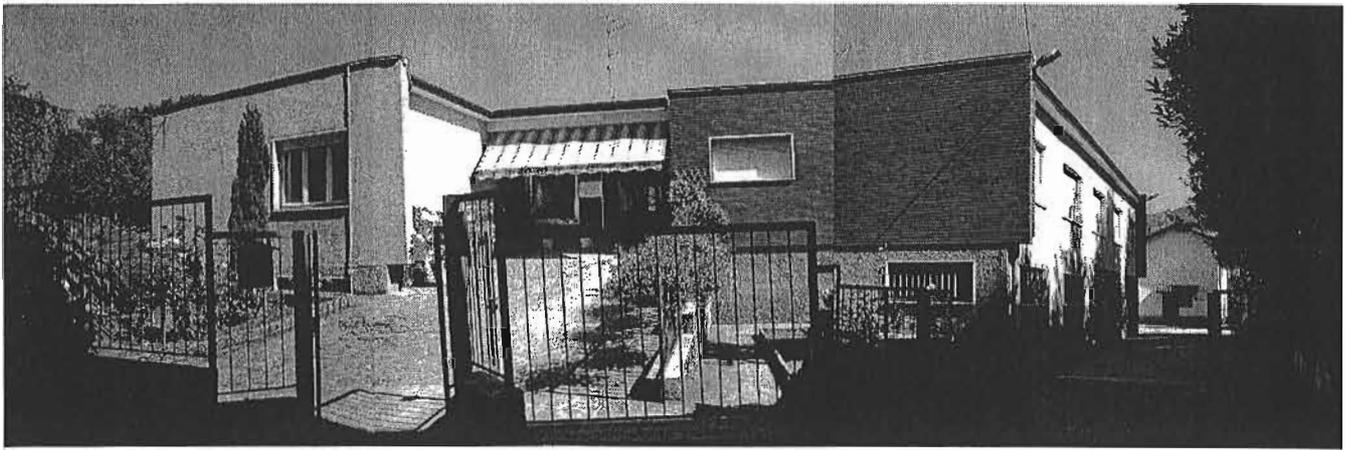
1

descrizione: area pavimentata in calcestruzzo.

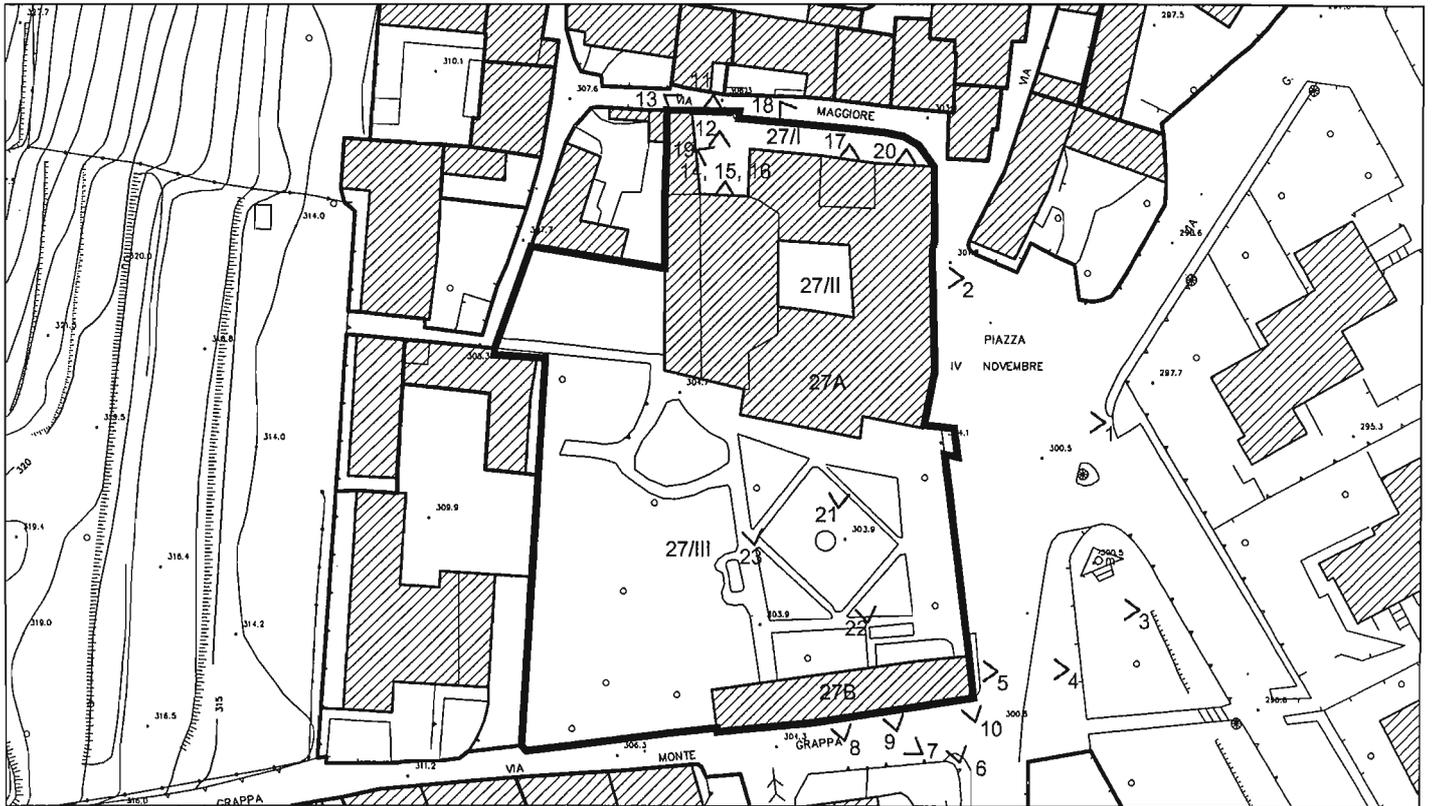
unità di rilevamento n. 27

<i>piani:</i>	fuori terra n. 3 e sottotetto utilizzabile.
<i>superficie lorda di pavimento totale mq</i>	3.770.
<i>condizioni fisico funzionali</i>	buone.
<i>trasformazioni:</i>	l'edificio è presente nel catasto del 1813, ha subito variazioni planimetriche dopo il 1903.
<i>destinazione e livello d'uso:</i>	residenza, utilizzato al 75%.
<i>note:</i>	l'edificio è un edificio trecentesco, noto come palazzo Passi Ghidini (tuttora proprietari); una parte di esso, in cui si trovava un antico torchio, è stata demolita nel secondo dopoguerra, ma la parte rimanente conserva un impianto seicentesco e sono rimasti anche segni trecenteschi (affreschi, portico interno). La parte verso nord è in corso di restauro (piano di recupero). Si rimanda alla scheda sul palazzo contenuta nella ricerca storica.
<i>elementi di rilievo:</i>	giacitura e sagoma dell'edificio, muratura in pietra, locali voltati, solai in legno, struttura del tetto in legno, manto in coppi, androne, scale interne in pietra e legno, contorni aperture e davanzali finestre in pietra, pavimentazioni in cotto antico, affreschi, camini.

<i>valutazione architettonica:</i>	edificio di notevole interesse architettonico.

<i>piani:</i>	fuori terra n. 2.
<i>superficie lorda di pavimento totale mq</i>	406.
<i>condizioni fisico funzionali</i>	mediocri.
<i>trasformazioni:</i>	l'edificio è presente nel catasto del 1813 senza variazioni planimetriche.
<i>destinazione e livello d'uso:</i>	residenza, utilizzato al 50%.
<i>note:</i>	l'edificio fa parte del Palazzo Passi Ghidini, ma rispetto al resto dell'edificio appare più povero e meno curato; sulla facciata verso il cortile sono visibili tracce di affreschi probabilmente trecenteschi.
<i>elementi di rilievo:</i>	solai in legno, struttura del tetto in legno, manto in coppi, portali d'ingresso e aperture con contorni in pietra, affreschi.
<i>valutazione architettonica:</i>	edificio di interesse architettonico .

area pavimentata in calcestruzzo in stato di degrado, delimitata da un muro in pietra (pietre provenienti dalla demolizione di una porzione del palazzo).

cortile pavimentato con ciottoli e delimitato da un porticato.

giardino del Palazzo Passi Ghidini: mantiene un impianto storico, con viali in ghiaia; presenza di specie vegetali rare ed antiche. E' oggetto di numerosi studi specifici.

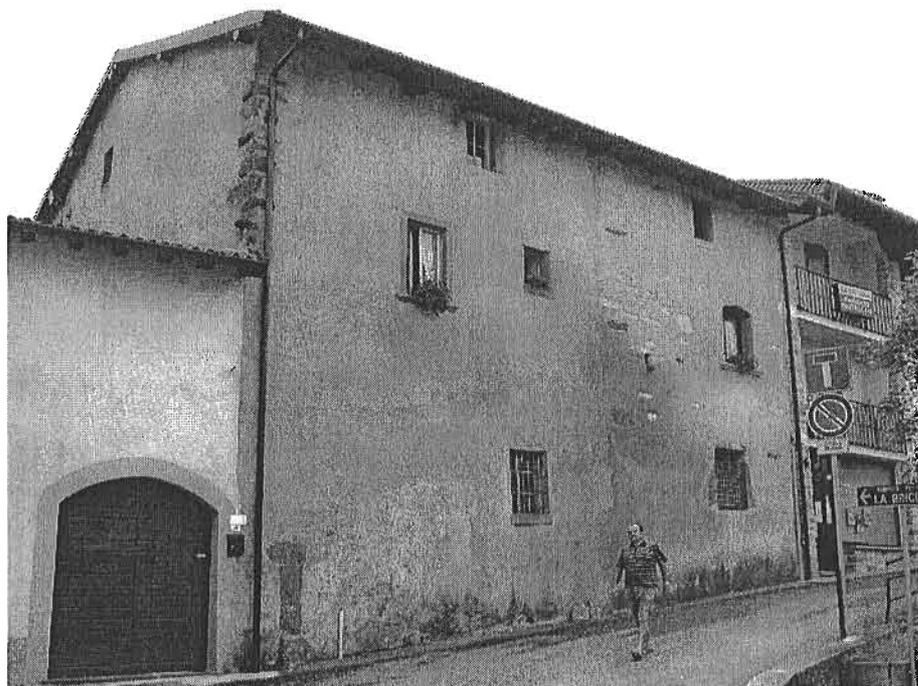
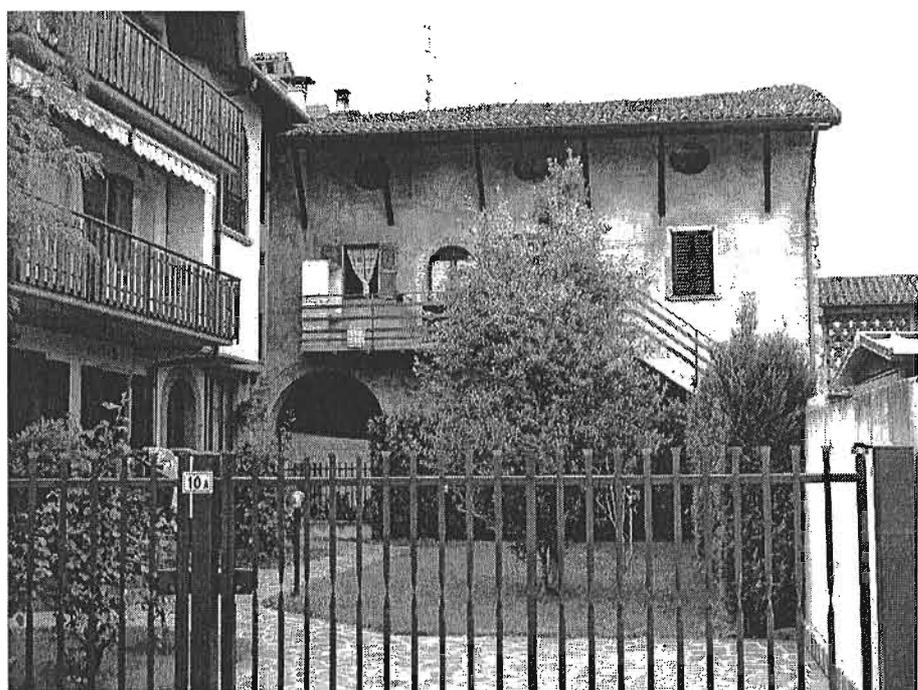
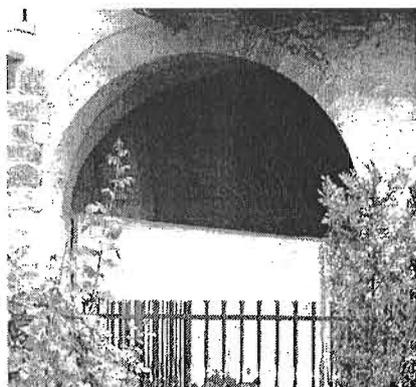
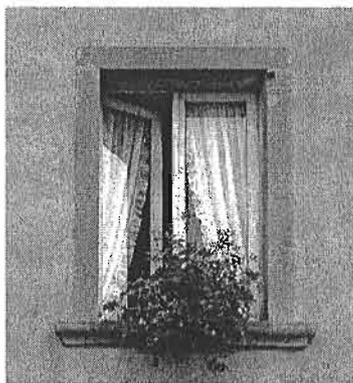
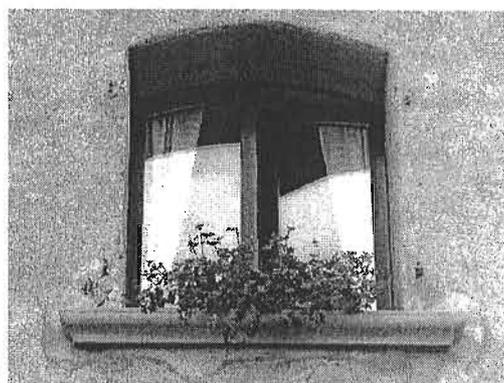
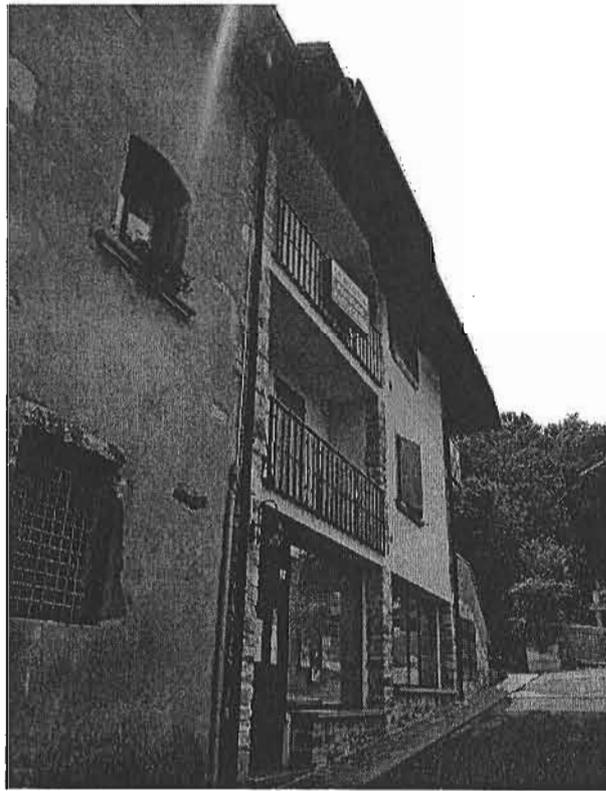
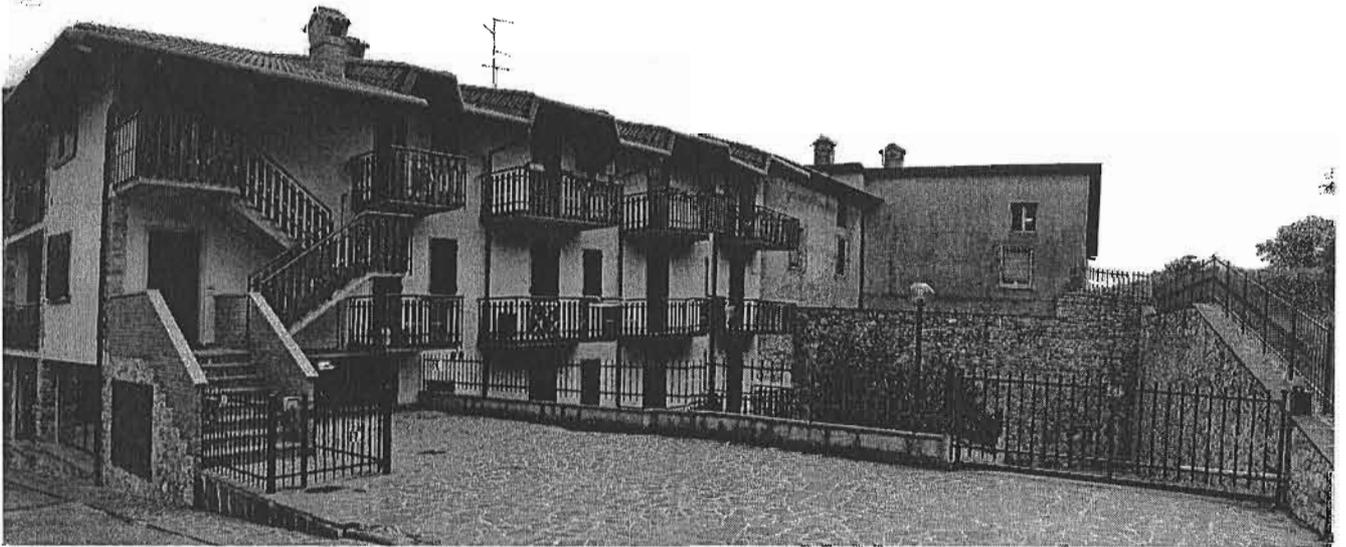
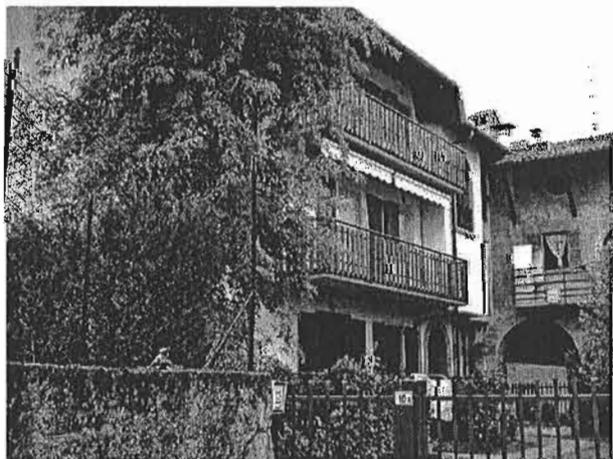
<i>piani:</i>	fuori terra n. 2 e sottotetto utilizzabile.
<i>superficie lorda di pavimento totale mq</i>	380.
<i>condizioni fisico funzionali</i>	buone.
<i>trasformazioni:</i>	l'edificio è presente nel catasto del 1813, senza variazioni planimetriche.
<i>destinazione e livello d'uso:</i>	residenza, completamente utilizzato.
<i>note:</i>	l'edificio è stato ristrutturato mantenendone gli elementi storici.
<i>elementi di rilievo:</i>	giacitura e sagoma dell'edificio, struttura del tetto in legno, portale, contorni aperture e davanzali in pietra, balcone in legno.
<i>valutazione architettonica:</i>	edificio di interesse architettonico.

<i>piani:</i>	fuori terra n. 3.
<i>superficie lorda di pavimento totale mq</i>	773.
<i>condizioni fisico funzionali</i>	buone.
<i>trasformazioni:</i>	l'edificio è presente nel catasto del 1813, ha subito variazioni planimetriche dopo il 1903.
<i>destinazione e livello d'uso:</i>	residenza, completamente utilizzato.
<i>note:</i>	l'edificio è stato completamente demolito e ricostruito,
<i>elementi di rilievo:</i>	giacitura dell'edificio.
<i>valutazione architettonica:</i>	edificio di interesse urbanistico.

<i>piani:</i>	fuori terra n. 2.
<i>superficie lorda di pavimento totale mq</i>	180.
<i>condizioni fisico funzionali</i>	buone.
<i>trasformazioni:</i>	l'edificio è presente nel catasto del 1813, senza variazioni planimetriche.
<i>destinazione e livello d'uso:</i>	residenza, completamente utilizzato.
<i>note:</i>	l'edificio è stato ristrutturato e parzialmente trasformato: non si leggono più segni storici, è aggregato all'unità 36B.
<i>elementi di rilievo:</i>	giacitura e sagoma dell'edificio.
<i>valutazione architettonica:</i>	edificio di interesse urbanistico.

descrizione: area a giardino con percorsi pedonali in porfido.

descrizione: area pavimentata con lastre di porfido e delimitata da imponenti muri in sassi realizzati recentemente e mal inseriti nel contesto.

descrizione: area incolta.

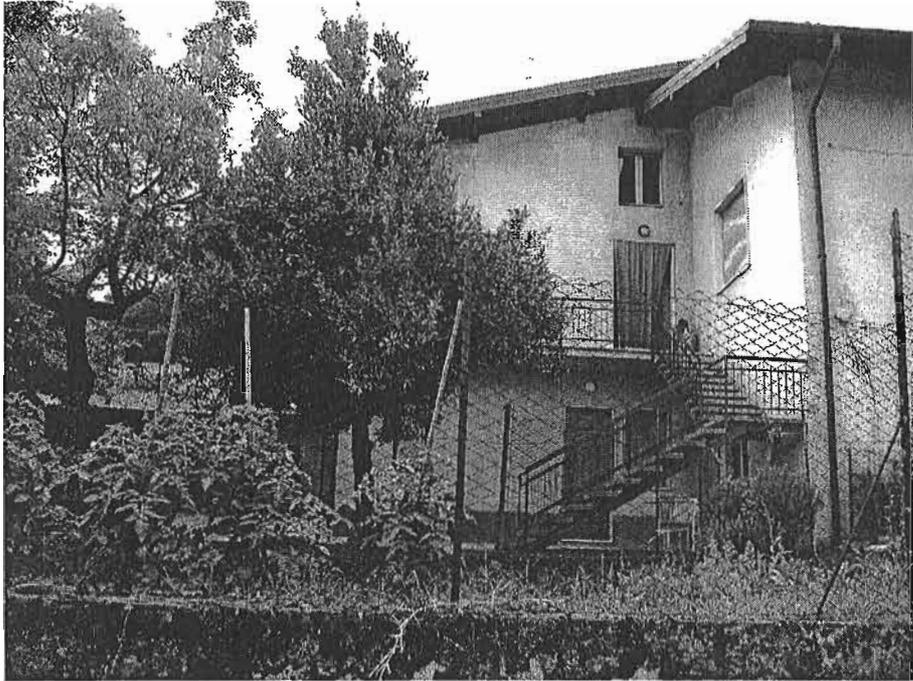
1

<i>piani:</i>	fuori terra n. 2 e sottotetto utilizzabile.
<i>superficie lorda di pavimento totale mq</i>	291.
<i>condizioni fisico funzionali</i>	buone.
<i>trasformazioni:</i>	l'edificio è presente nel catasto del 1813, senza variazioni planimetriche.
<i>destinazione e livello d'uso:</i>	residenza, completamente utilizzato.
<i>note:</i>	l'edificio è stato ristrutturato e parzialmente trasformato: non si leggono più segni storici, è aggregato all'unità 36C e unito all'unità 37B con una tettoia.
<i>elementi di rilievo:</i>	giacitura e sagoma dell'edificio.
<i>valutazione architettonica:</i>	edificio di interesse urbanistico.

<i>piani:</i>	fuori terra n. 1.
<i>superficie lorda di pavimento totale mq</i>	161.
<i>condizioni fisico funzionali</i>	buone.
<i>trasformazioni:</i>	l'edificio è presente nel catasto del 1813, ha subito variazioni planimetriche dopo il 1903.
<i>destinazione e livello d'uso:</i>	deposito agricolo, completamente utilizzato.
<i>note:</i>	l'edificio è costruito in blocchi di calcestruzzo ed in alcune parti è solo una copertura, senza muri perimetrali.
<i>elementi di rilievo:</i>	giacitura dell'edificio.
<i>valutazione architettonica:</i>	edificio di interesse urbanistico.

descrizione: area pavimentata con calcestruzzo.

descrizione: area in parte a giardino, in parte coltivata con orti, con la presenza di costruzioni precarie in lamiera.

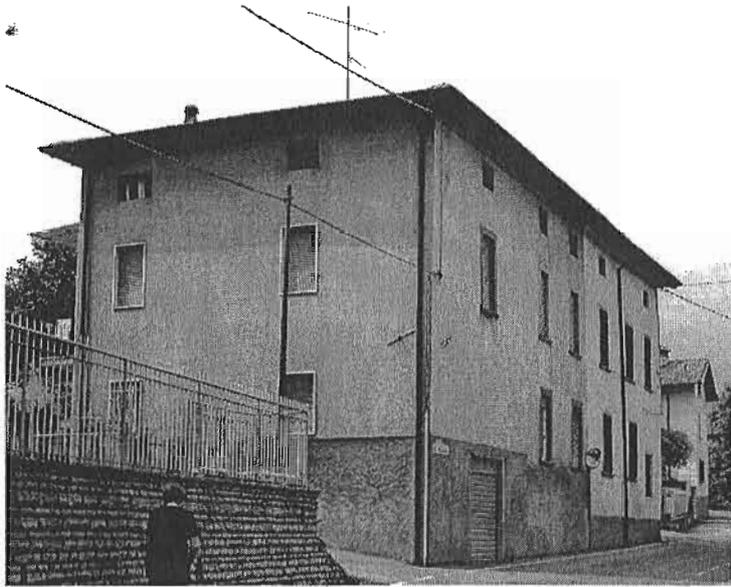
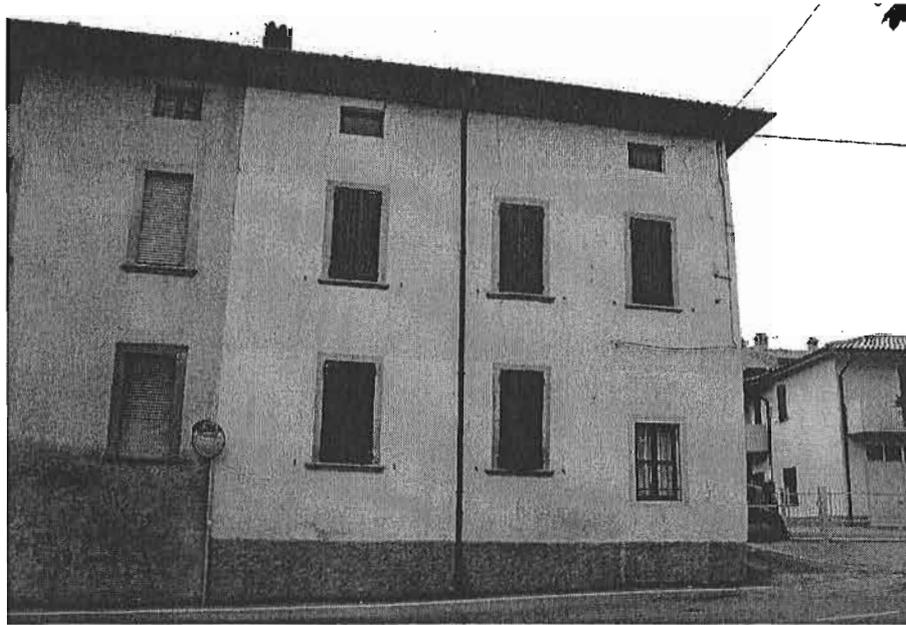
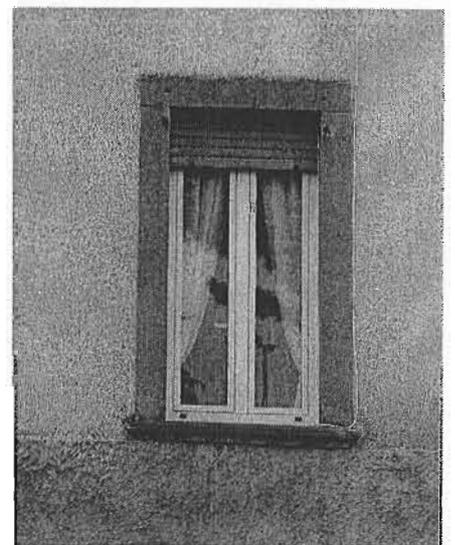
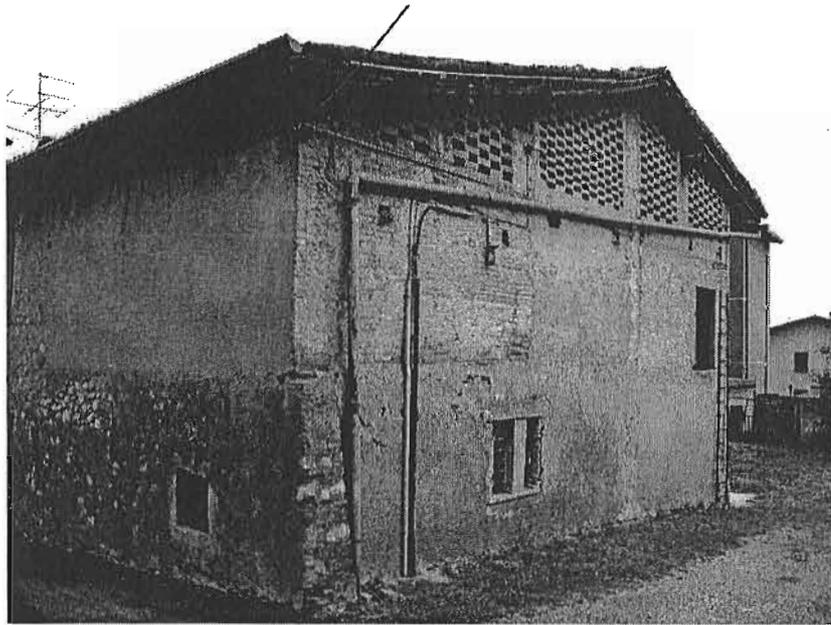
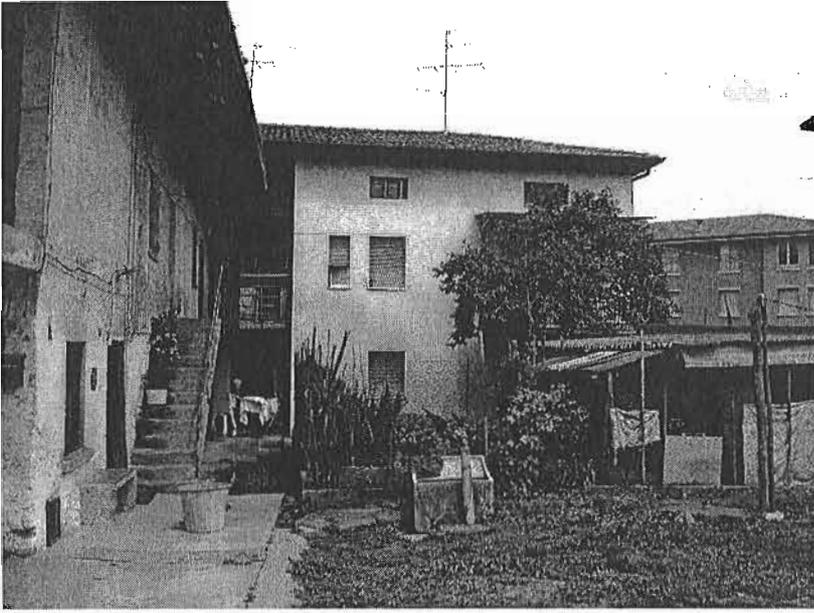
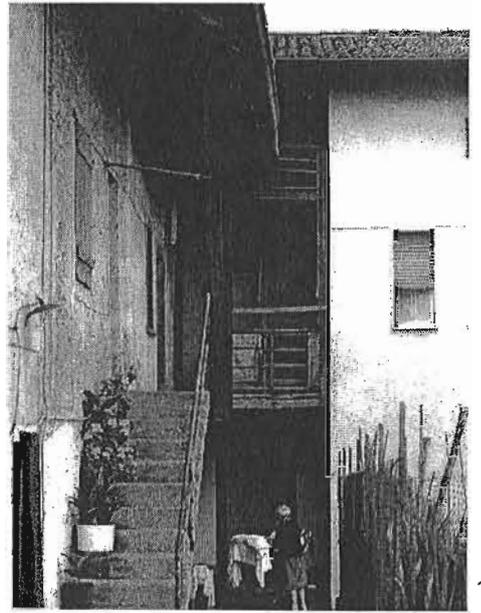
descrizione: area incolta con la presenza di costruzioni precarie in lamiera.

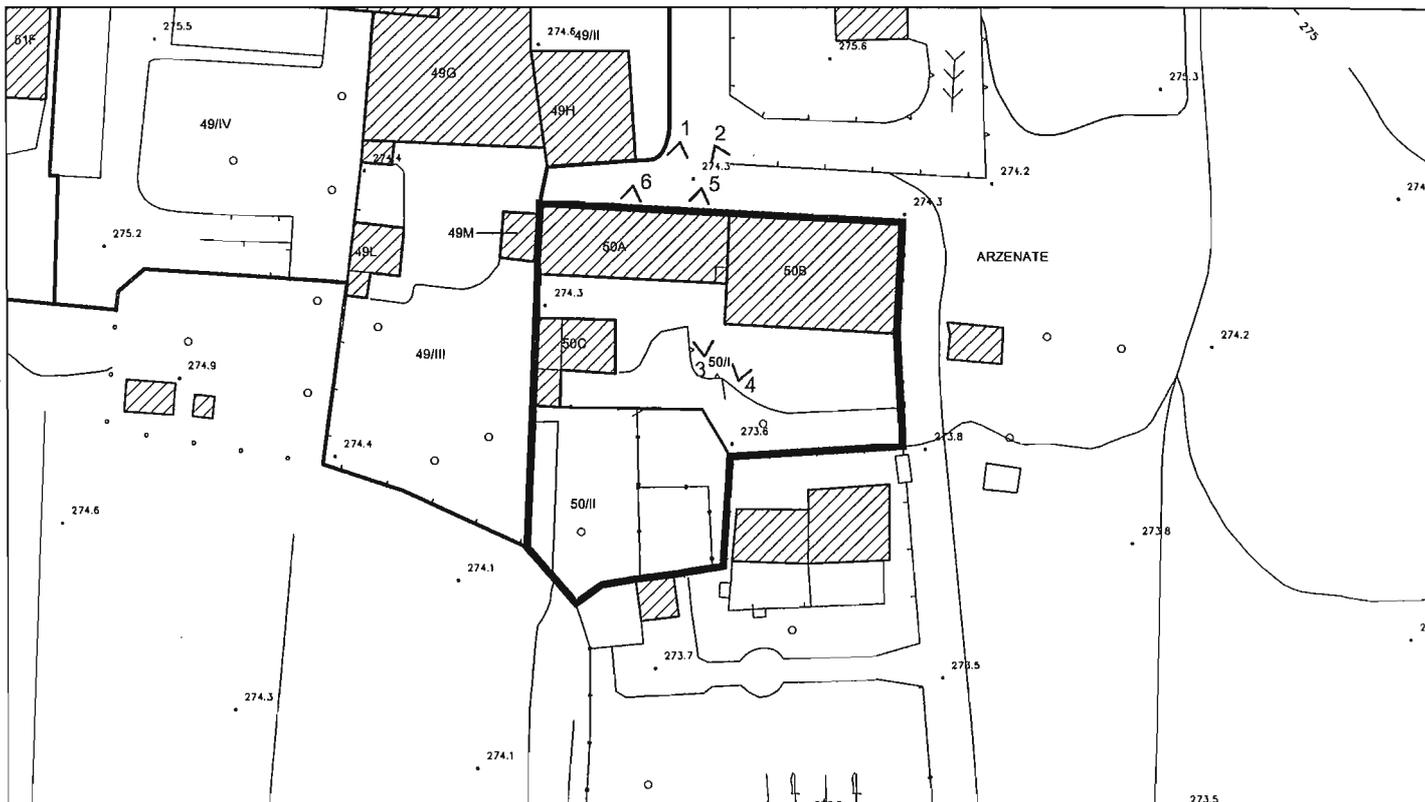
scala 1:800

edifici: 50A, 50B, 50C.

aree libere: 50/I, 50/II.

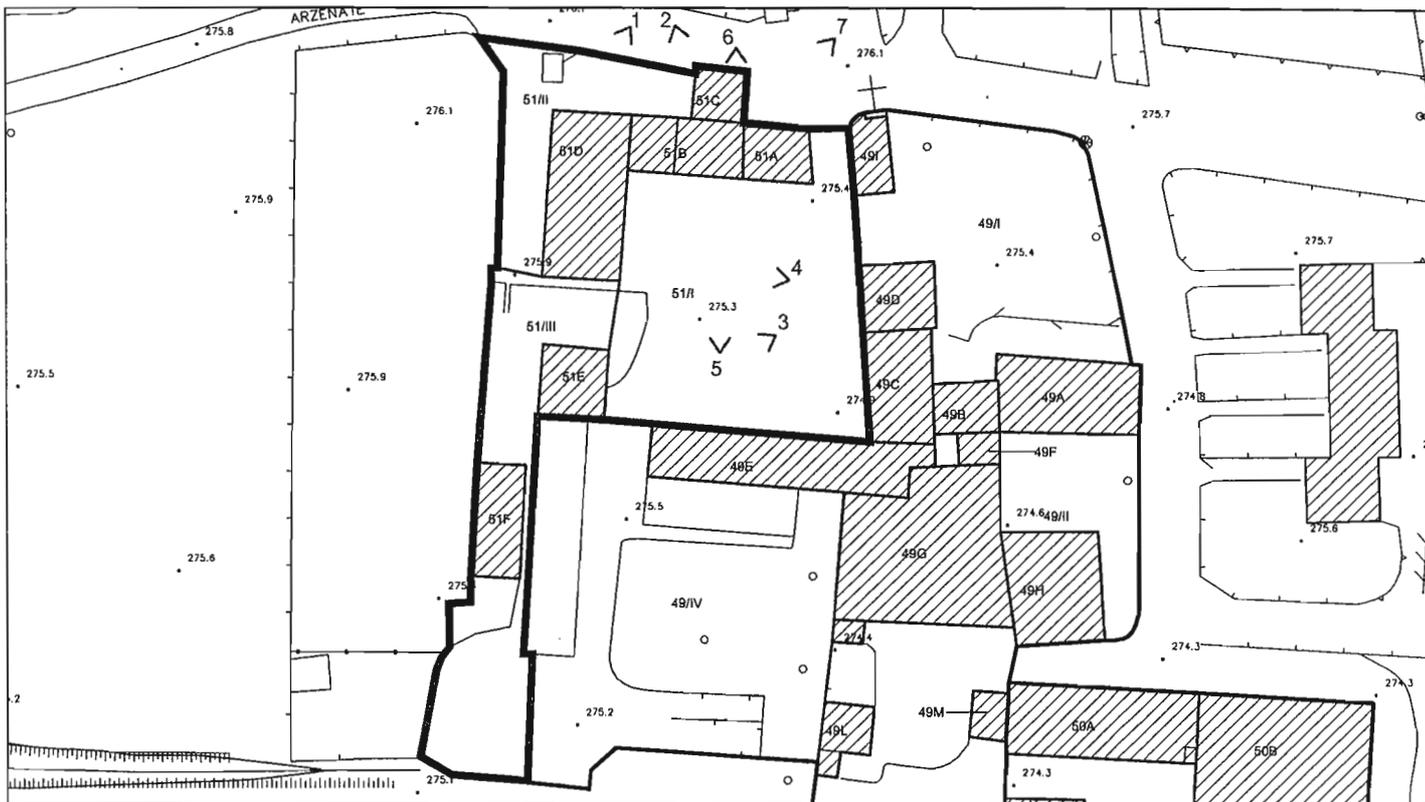
scala 1:800

edifici: 51A, 51B, 51C, 51D, 51E, 51F.

aree libere: 51/I, 51/II, 51/III.
