COMUNE DI BARZANA

Piano di Governo del Territorio

PIANO DELLE REGOLE

STATO DI FATTO DEI BENI ISOLATI

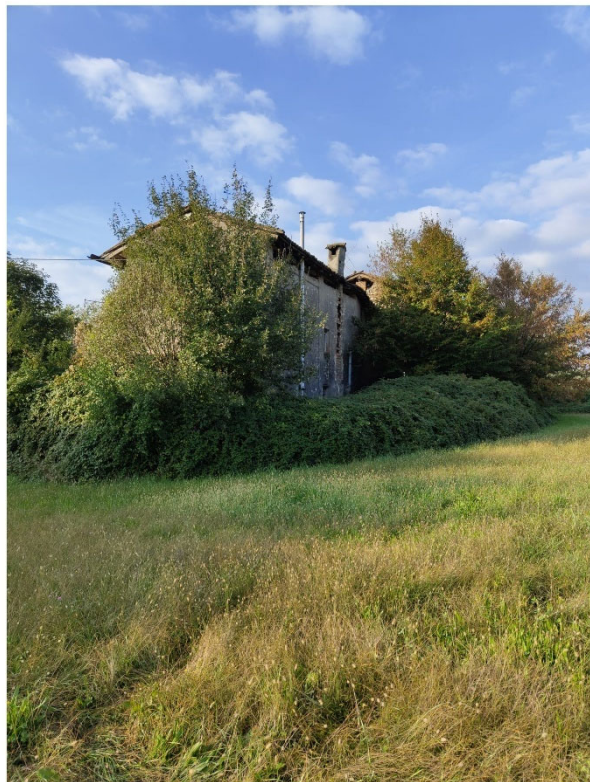
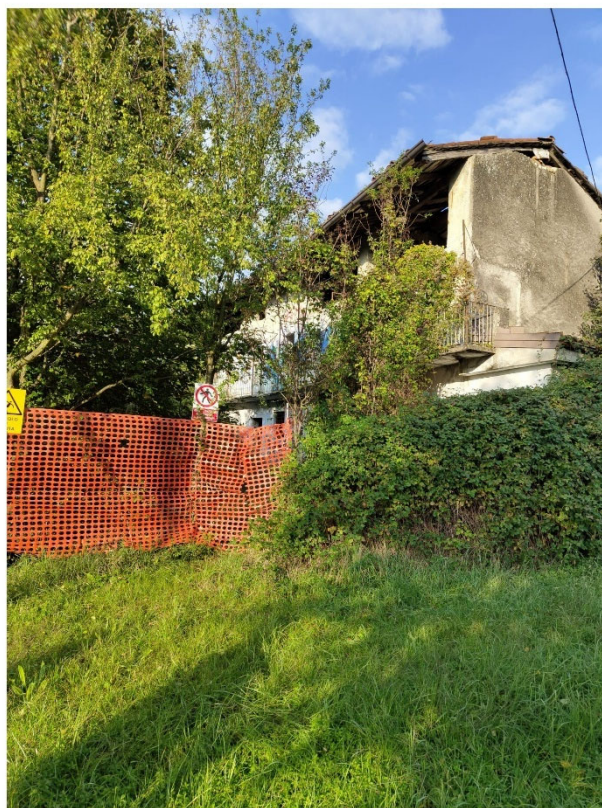
Documentazione fotografica:

<i>piani:</i>	fuori terra n. 2 e sottotetto utilizzabile.
<i>superficie lorda di pavimento</i>	550.
<i>totale mq condizioni fisico</i>	mediocri.
<i>funzionali trasformazioni:</i>	l'edificio è presente nel catasto del 1813, ma la planimetria odierna è visibile nel catasto del 1903.
<i>destinazione e livello d'uso:</i>	mantiene la sua funzione di cascina, completamente utilizzato.
<i>note:</i>	l'edificio mantiene un aspetto storico, è costruito in muratura in pietra ancora visibile su tutte le facciate eccetto quella a sud, che è intonacata.
<i>elementi di rilievo:</i>	giacitura e sagoma dell'edificio, muratura in pietra, struttura del tetto in legno, manto in coppi.
<i>valutazione architettonica:</i>	edificio di interesse architettonico.

GRADO DI INTERVENTO : II**ART 54 NTA all.to 1 PDR**

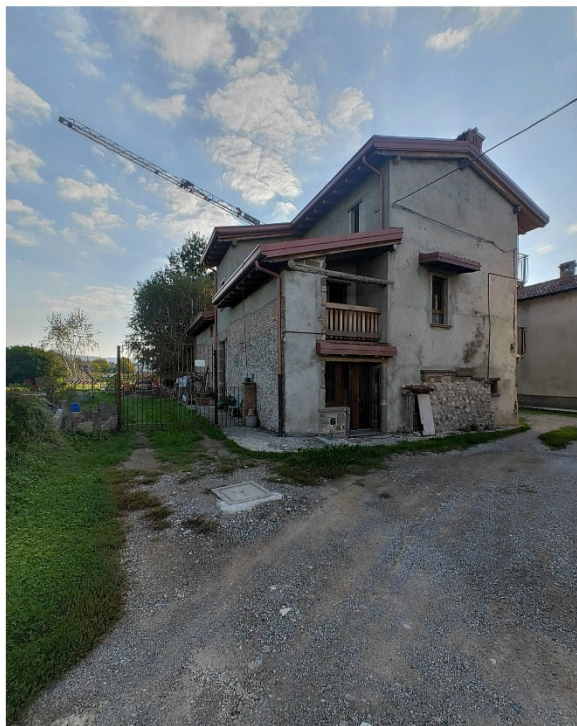
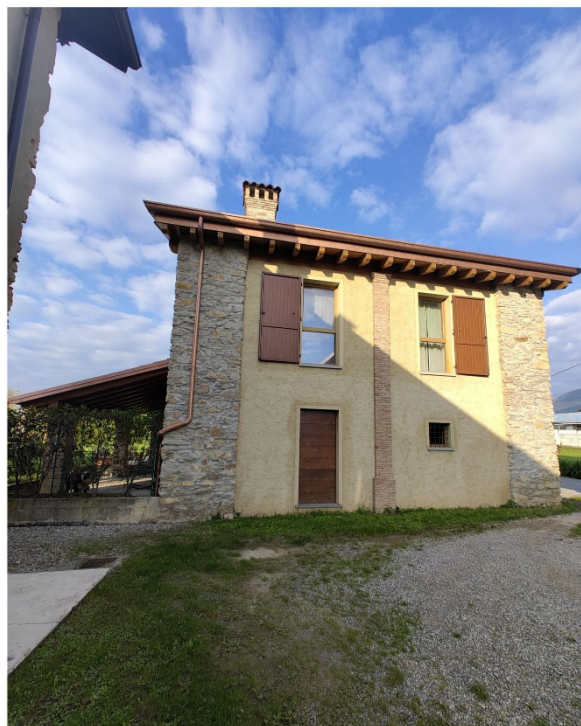
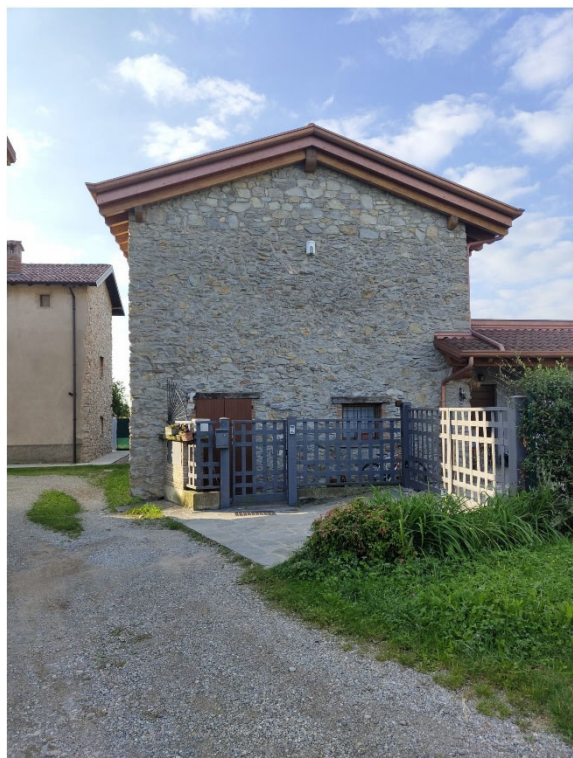
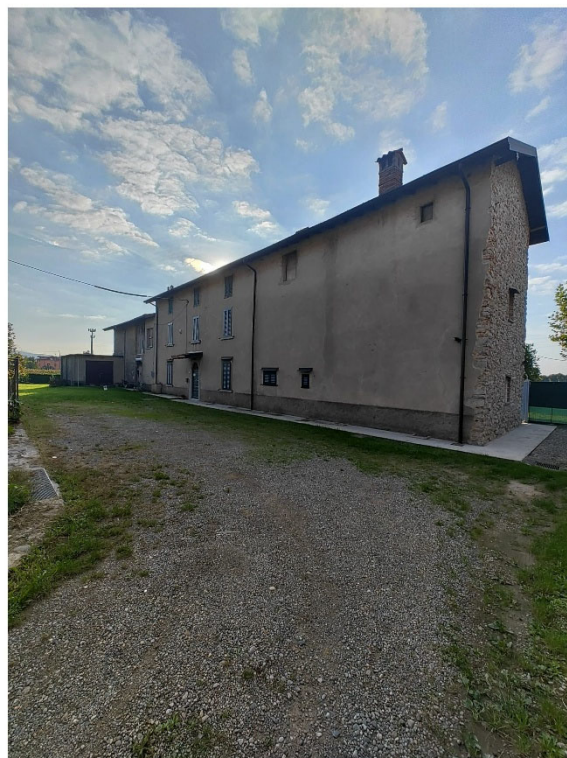
Documenti fotografici:

<i>piani:</i>	<i>fuori terra n. 3.</i>
<i>superficie lorda di pavimento totale mq</i>	<i>495.</i>
<i>condizioni fisico funzionali</i>	<i>in fase di ristrutturazione</i>
<i>trasformazioni:</i>	<i>l'edificio è presente nel catasto del 1813, ma la planimetria odierna è visibile nel catasto del 1903.</i>
<i>destinazione e livello d'uso:</i>	<i>residenziale</i>
<i>note:</i>	<i>L'edificio è stato ristrutturato in maniera adeguata nel rispetto delle prescrizioni specifiche.</i>
<i>elementi di rilievo:</i>	<i>giacitura e sagoma dell'edificio, muratura in pietra, solai e struttura del tetto in legno, manto in coppi, balconi in legno.</i>
<i>valutazione architettonica:</i>	<i>edificio di interesse architettonico.</i>

<i>piani:</i>	<i>fuori terra n. 2.</i>
<i>superficie lorda di pavimento totale mq</i>	<i>170.</i>
<i>condizioni fisico funzionali</i>	<i>ristruttura</i>
<i>trasformazioni:</i>	<i>l'edificio è presente nel catasto del 1903, senza variazioni planimetriche.</i>
<i>destinazione e livello d'uso:</i>	<i>residenziale.</i>
<i>note:</i>	<i>L'edificio è stato ristrutturato in maniera adeguata nel rispetto delle prescrizioni specifiche.</i>
<i>elementi di rilievo:</i>	<i>giacitura e sagoma dell'edificio, muratura in pietra, solai e struttura del tetto in legno, manto in coppi, contorni aperture in pietra.</i>
<i>valutazione architettonica:</i>	<i>edificio di interesse urbanistico.</i>

<i>piani:</i>	fuori terra n. 3.
<i>superficie lorda di pavimento totale mq</i>	426.
<i>condizioni fisico funzionali</i>	buone.
<i>trasformazioni:</i>	l'edificio è presente nel catasto del 1813, ma la planimetria odierna è visibile nel catasto del 1903.
<i>destinazione e livello d'uso:</i>	residenza, completamente utilizzato.
<i>note:</i>	si presume che l'aspetto originario delle facciate sia stato modificato con chiusura di aperture esistenti e creazione di nuove; infatti, la partizione delle facciate appare regolare solo in alcuni tratti; internamente è stato completamente modificato.
<i>elementi di rilievo:</i>	giacitura e sagoma dell'edificio, muratura in pietra, struttura del tetto in legno, manto in coppi, portale, davanzali e contorni delle aperture in pietra.
<i>valutazione architettonica:</i>	edificio di interesse urbanistico.

<i>piani:</i>	fuori terra n. 2.
<i>superficie lorda di pavimento totale mq</i>	152.
<i>condizioni fisico funzionali</i>	mediocri.
<i>trasformazioni:</i>	l'edificio non compare nel catasto del 1903, ma è da ritenersi edificio storico
<i>destinazione e livello d'uso:</i>	agricolo, completamente utilizzato.
<i>note:</i> C.	probabilmente l'edificio è stato addossato al corpo C.
<i>elementi di rilievo:</i>	giacitura e sagoma dell'edificio, muratura in pietra, solai e struttura del tetto in legno, manto in coppi, balcone in legno.
<i>valutazione architettonica:</i>	edificio di interesse architettonico.

piani: fuori terra n. 1.

superficie lorda di pavimento totale mq 25.

condizioni fisico funzionali buone.

trasformazioni: l'edificio è recente.

destinazione e livello d'uso: accessorio alla residenza (autorimessa),
completamente utilizzato.

valutazione architettonica: edificio in contrasto con l'edificato storico.

E' consentito un ampliamento di mc 300 ,qualora non sia stato assentito con precedenti Titoli Edilizi, nonché opere di ristrutturazione.

Sono consentite opere di ristrutturazione edilizia nonché di demolizione e ricostruzione ed ampliamento nella misura massima di mc 200,00, qualora non sia già stato assentito con precedenti Titoli Edilizi.

Sono consentite opere di ristrutturazione edilizia ampliamento nella misura massima di mc 200,00, qualora non sia già stato assentito con precedenti Titoli Edilizi.

Sono consentite opere di ristrutturazione, di demolizione e ricostruzione nonché di soprazzo per allineare le gronde a quelle esistenti nel corpo il CORPO D.

GRADO DI INTERVENTO : III

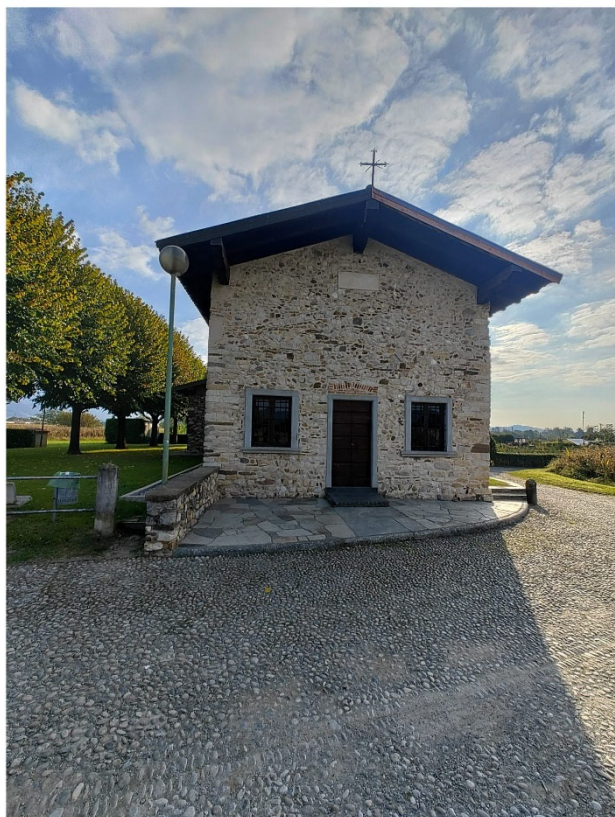
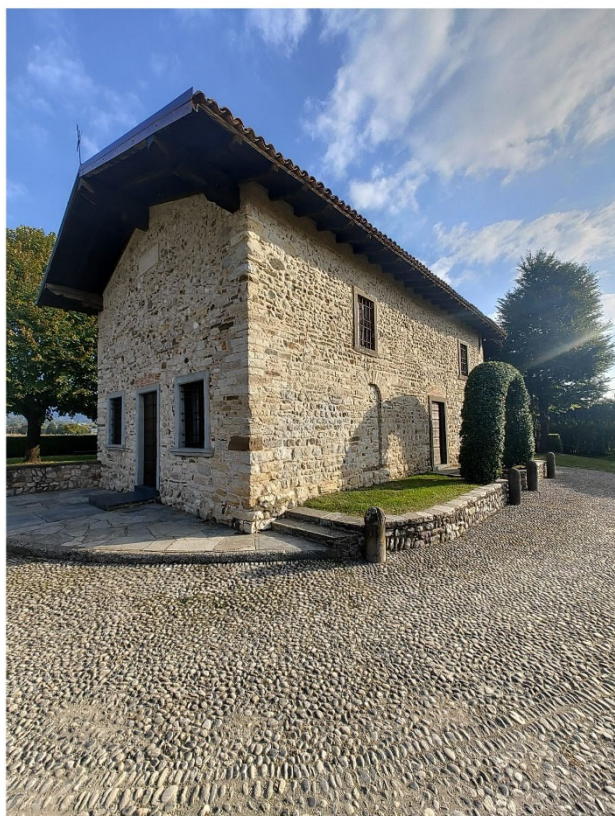
Documenti fotografici:

<i>piani:</i>	fuori terra n. unico.
<i>superficie lorda di pavimento</i>	155.
<i>totale mq condizioni fisico</i>	buone.
<i>funzionali trasformazioni:</i>	l'edificio è presente nel catasto del 1813, senza variazioni planimetriche.
<i>destinazione e livello</i>	chiesa, completamente utilizzata.
<i>d'uso: note:</i>	si rimanda alla scheda sulla chiesa di San Pietro contenuta nella ricerca storica.
<i>elementi di rilievo:</i>	giacitura e sagoma dell'edificio, muratura in pietra, contorni delle aperture in pietra (alcune storiche, alcune sostituite)
<i>valutazione architettonica:</i>	edificio di notevole interesse architettonico.

GRADO DI INTERVENTO : I**ART 54 NTA all.to 1 PDR**

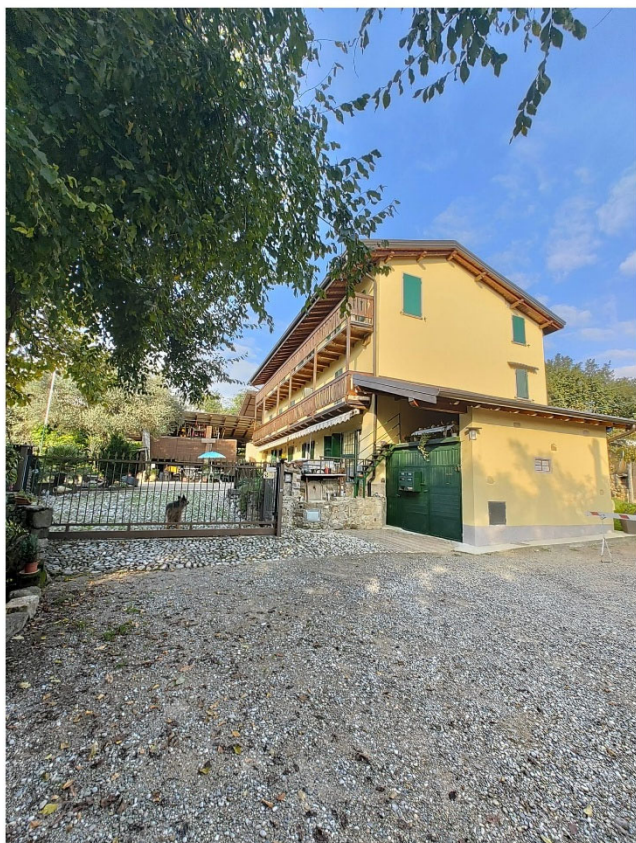
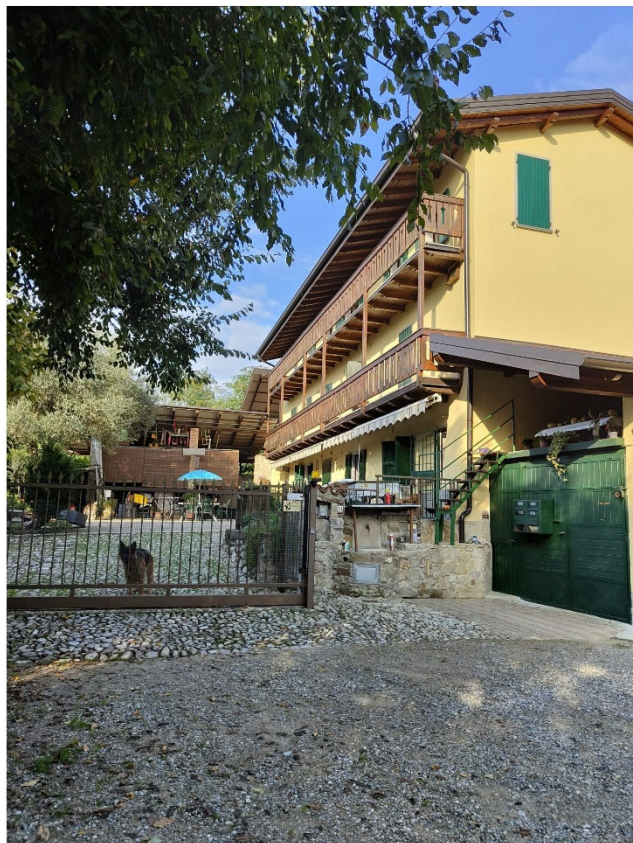
Documenti fotografici:

<i>piani:</i>	fuori terra n. 3.
<i>superficie lorda di pavimento</i>	360.
<i>totale mq condizioni fisico</i>	buone.
<i>funzionali trasformazioni:</i>	l'edificio è presente nel catasto del 1813, ma la planimetria ha subito trasformazioni.
<i>destinazione e livello d'uso:</i>	l'edificio ha mantenuto la sua funzione di cascina, completamente utilizzata.
<i>note:</i>	l'edificio è stato completamente
<i>elementi di rilievo:</i>	ristrutturato. giacitura e sagoma
<i>valutazione architettonica</i>	dell'edificio.
	edificio di interesse urbanistico

<i>condizioni fisico funzionali</i>	mediocri.
<i>trasformazioni:</i>	edifici
	recenti.
<i>destinazione e livello</i>	
<i>d'uso: note:</i>	depositi agricoli, completamente utilizzati.
	sono edifici realizzati con pilastri in muratura e coperture in lamiera metallica ondulata.
<i>elementi di rilievo:</i>	nessuno.
<i>valutazione architettonica:</i>	edificio privi di interesse architettonica
<i>Prescrizioni:</i>	In sede di intervento di riqualificazione dell'intero comparto è obbligatorio la redazione di un Piano di Recupero che preveda la demolizione delle superfetazioni e di fabbricati C, D, estranei al contesto circostante; è consentito il recupero volumetrico di tali fabbricati qualora regalmente assentiti.

<i>descrizione:</i>	area con pavimentazione in calcestruzzo.
---------------------	--

GRADO DI INTERVENTO : III**ART 54 NTA all.to 1 PDR****AREA LIBERA**

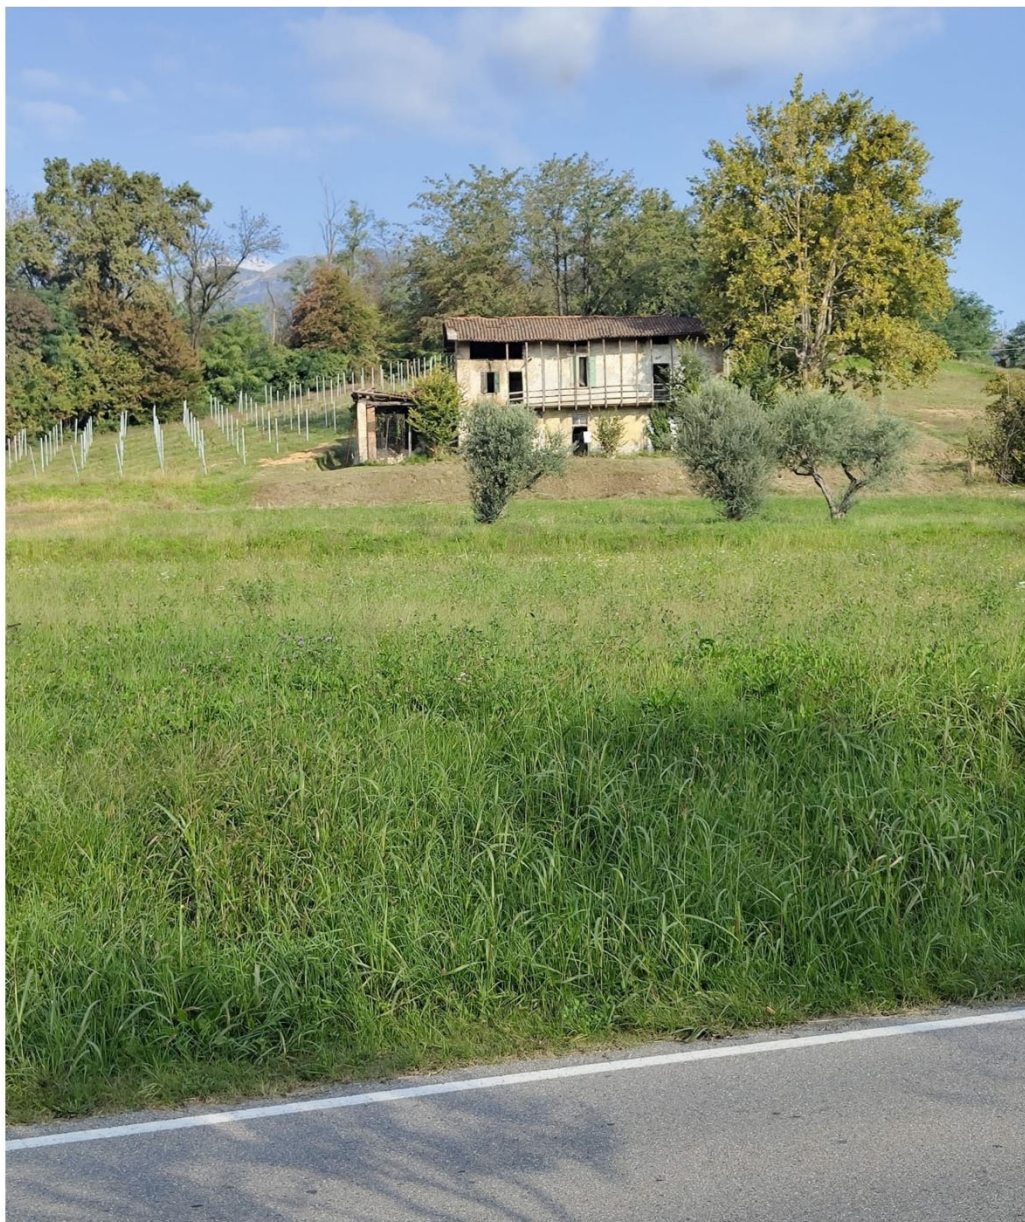
Documenti fotografici:

<i>piani:</i>	fuori terra n. 2 e sottotetto utilizzabile.
<i>superficie lorda di pavimento totale mq</i>	180.
<i>condizioni fisico funzionali</i>	mediocri
<i>trasformazioni:</i>	l'edificio è presente nel catasto del 1903, senza variazioni planimetriche.
<i>destinazione e livello d'uso:</i>	agricola, utilizzata al 50%.
<i>note:</i>	l'edificio mantiene un aspetto storico.
<i>elementi di rilievo:</i>	giacitura e sagoma dell'edificio, muratura in pietra, struttura del tetto in legno, contorni delle aperture in pietra, balconi in legno.
<i>valutazione architettonica:</i>	edificio di interesse architettonico.

<i>piani:</i>	fuori terra n. 1.
<i>superficie lorda di pavimento totale mq</i>	27.
<i>condizioni fisico funzionali</i>	mediocri.
<i>trasformazioni:</i>	edificio recente.
<i>destinazione e livello d'uso:</i>	deposito agricolo, completamente utilizzato.
<i>note:</i>	è una tettoia in legno con copertura in coppi.
<i>elementi di rilievo:</i>	nessuno.
<i>valutazione architettonica:</i>	edificio privo di interesse architettonico.

Sono consentite opere di ristrutturazione edilizia nonché di ampliamento nel limite massimo di 200 mq di superficie lorda di pavimento.

Sono consentite opere di ristrutturazione edilizia di demolizione e ricostruzione nonché di ampliamento nei limiti previsti per il CORPO A.

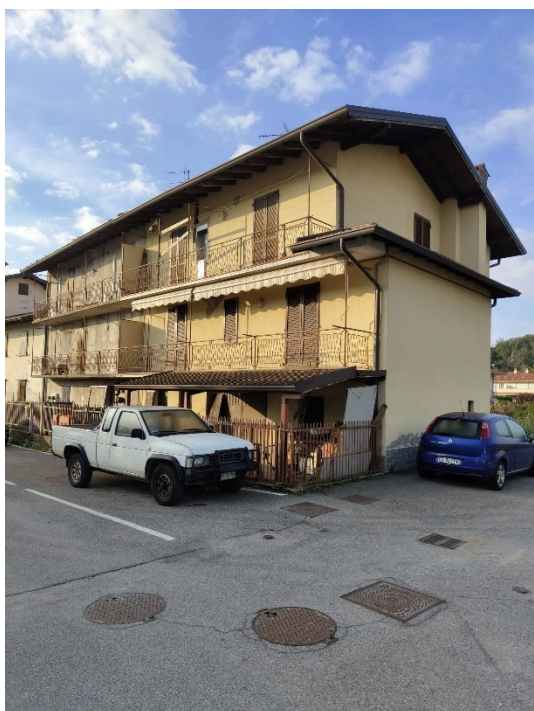
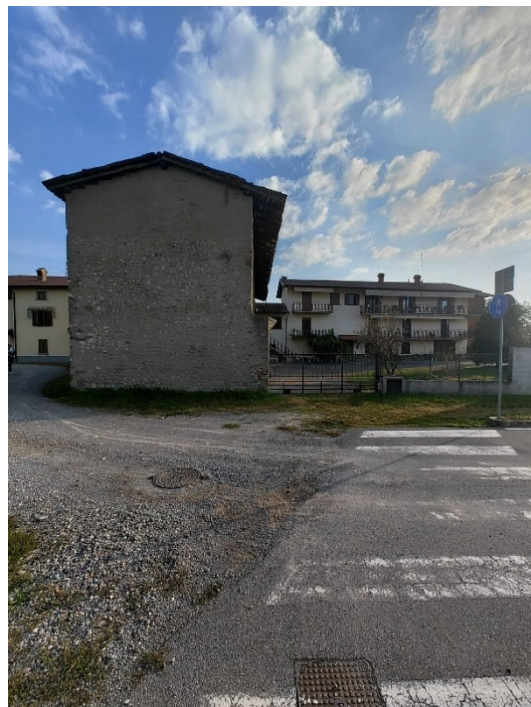
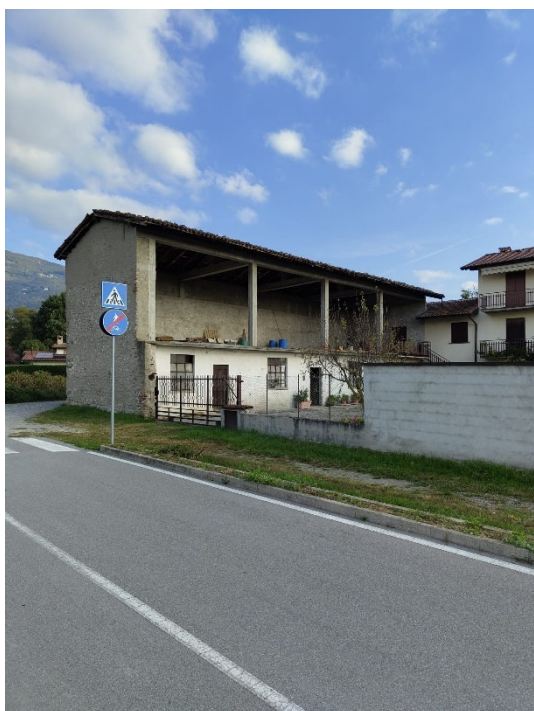
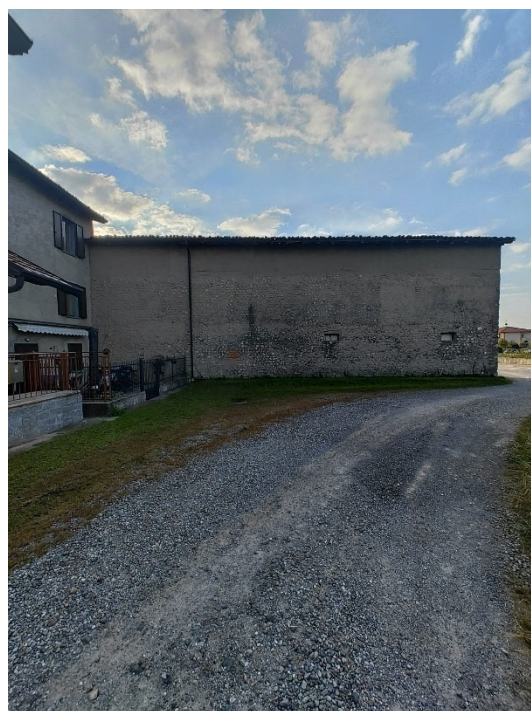
Documenti fotografici:

<i>piani:</i>	fuori terra n. 3.
<i>superficie lorda di pavimento totale mq</i>	468.
<i>condizioni fisico</i>	buone.
<i>funziona/i trasformazioni:</i>	l'edificio è presente nel catasto del 1813, senza variazioni planimetriche.
<i>destinazione e livello</i>	residenza, completamente utilizzato.
<i>d'uso: note:</i>	l'edificio è stato completamente ristrutturato e ha perso il suo aspetto originario.
<i>elementi di rilievo:</i>	giacitura e sagoma
<i>valutazione</i>	dell'edificio. edificio di
<i>architettónica:</i>	interesse urbanistico.

<i>piani:</i>	fuori terra 2
<i>superficie lorda di pavimento:</i>	120
<i>totale mq condizioni fisico</i>	Buone
<i>funzionali:</i>	L'edificio è presente nel catasto dal 1813, senza variazioni planimetriche.
<i>trasformazioni:</i>	
<i>destinazione e livello d'uso:</i>	residenza, completamente utilizzato
<i>note:</i>	l'edificio è stato completamente ristrutturato e ha perso il suo aspetto originario.
<i>elementi di rilievo:</i>	giacitura e sagoma dell'edificio
<i>valutazione architettonica:</i>	edificio di interesse urbanistico

<i>Piani:</i>	fuori terra n °3
<i>superficie lorda di pavimento totale mq:</i>	552
<i>condizioni fisico -funzionali:</i>	Buone L'edificio è presente nel catasto dal 1813 e nel 1903 è stato aggiunto il corpo che sporge verso sud-ovest .
<i>trasformazioni:</i>	
<i>destinazione d'uso:</i>	Residenziale, completamente utilizzato.
<i>note:</i>	l'edificio è stato completamente ristrutturato e ha perso il suo aspetto originario.
<i>elementi di rilievo:</i>	giacitura e sagoma dell'edificio.
<i>valutazione architettonica:</i>	edificio di interesse urbanistico.

<i>piani:</i>	fuori terra n. 2.
<i>superficie lorda di pavimento totale mq</i>	290.
<i>condizioni fisico funzionali trasformazioni:</i>	mediocri. l'edificio è presente nel catasto del 1813, senza variazioni planimetriche.
<i>destinazione e livello d'uso:</i>	agricolo (fienile e deposito), completamente utilizzato.
<i>note:</i>	l'edificio è stato ristrutturato e modificato (è visibile una nuova struttura in calcestruzzo armato); ma la facciata verso sud ovest e quella verso nord est mantengono la loro struttura in muratura in pietra.
<i>elementi di rilievo:</i>	giacitura e sagoma dell'edificio, muratura in pietra.
<i>valutazione architettonica:</i>	edificio di interesse urbanistico.
